## 市採石場前海底潛水調査報告

向井 宏（海の生き物を守る会）、安部真理子（日本自然保護協会）

日時：2015年5月29日（金）14:30~15:30

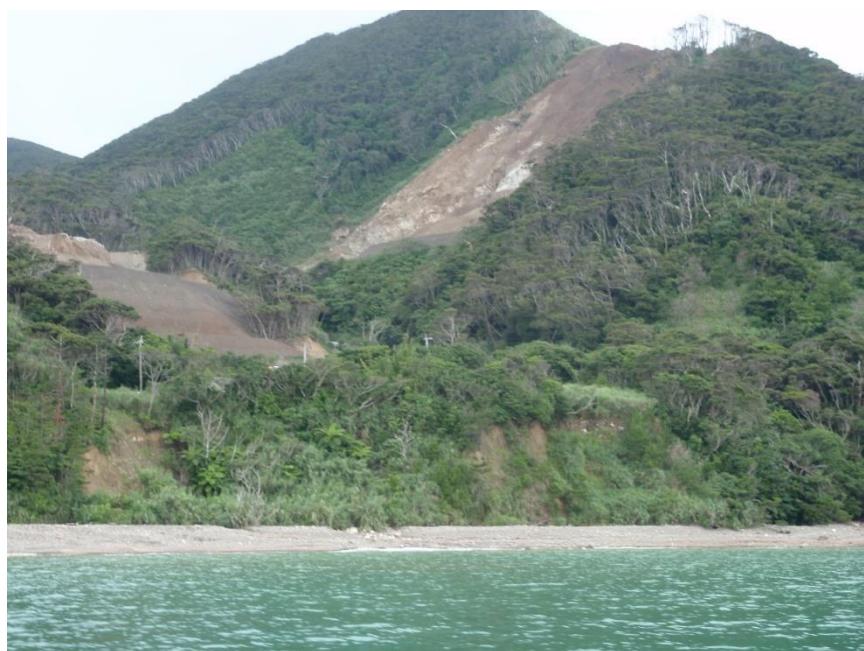
船は綾音祢丸。  
写真は、潜水場  
所から採石場を  
見たもの。

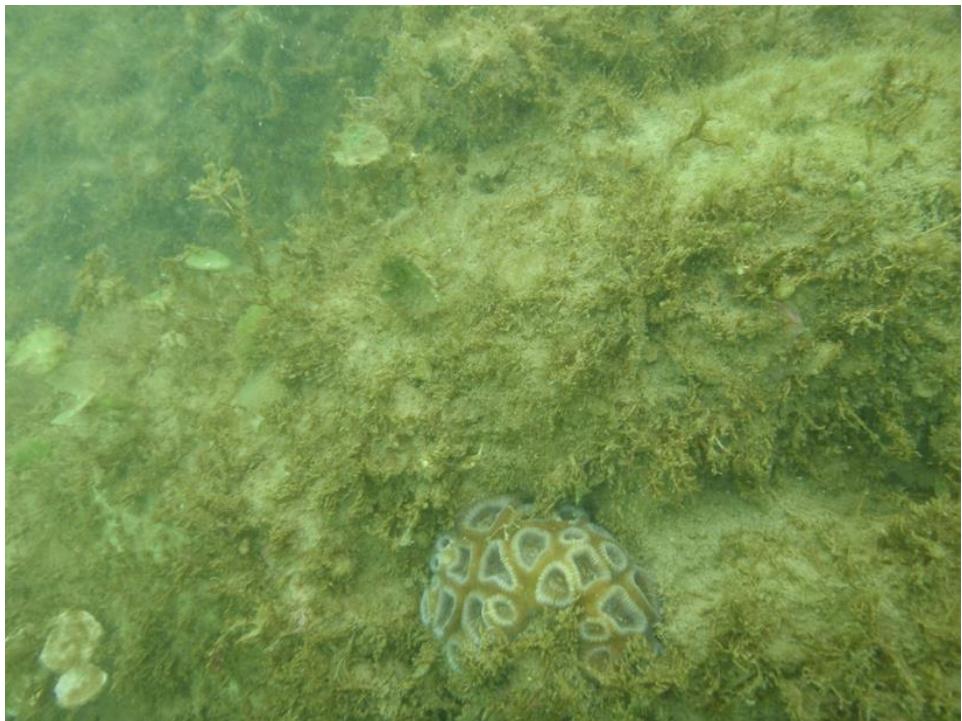
海の中には驚いたことに生きものが見当たらない。透明度は1m程度か。サンゴは、キクメイシの10cm程度のもの、ハマサンゴは10~30cmくらいのものが岩の上に生育している。

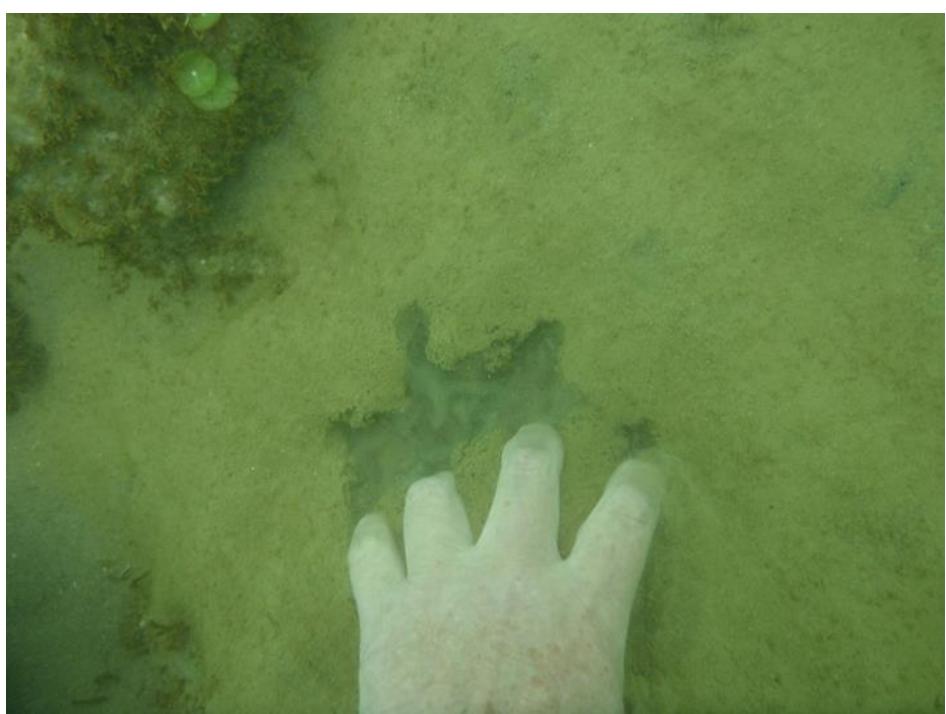
岩の表面はぬるぬるした粘土と粘液が混じったようなものに覆われており、その厚さは1cmくらいある。サンゴはなんとか生きているも、気息奄々のように見える。魚がほとんど見えない。30分ほど潜って5匹くらい。そのうち2匹はスズメダイ。残りは小さなネンブツダイの様な魚。大きなハマサンゴやサンゴ塊の下にいるはずの魚たちがまったくいない。岩の間には、厚く泥が貯まっている。手を入れればすっと入っていく。ヘドロの堆積だ。深いところでは30cmくらいはありそうだ。しかも、表面は酸化しているが、直下は還元状態で、真っ黒だ。次の写真から、その様子がうかがえる。

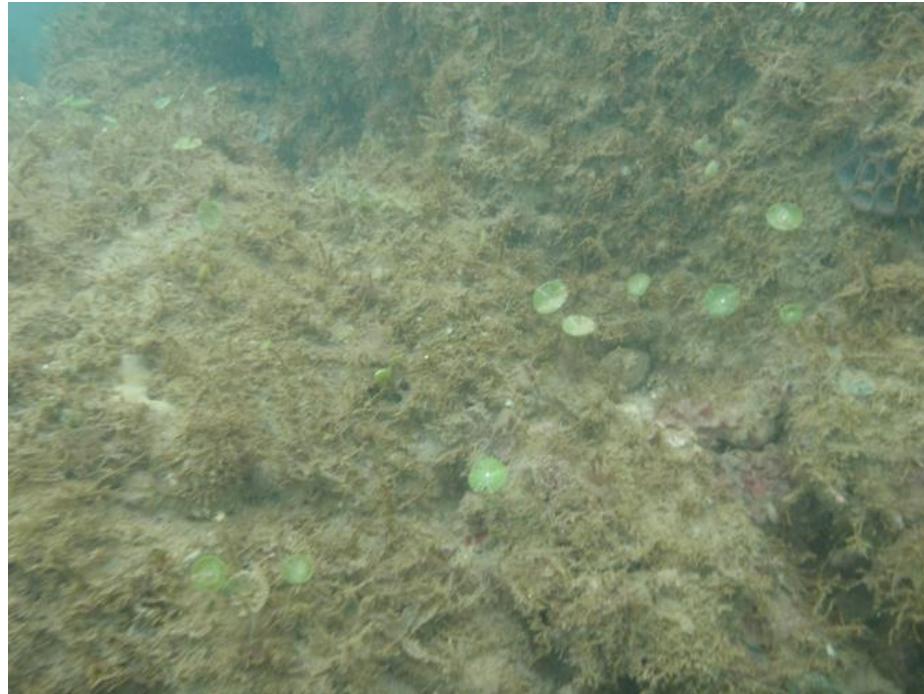
水深 1m 以内の岸寄りの浅いところでは、礫があり、少し深くなると岩が出てくる。岩の上には、カサノリが少し見られる。その他には海藻らしきものはわずかだ。カサノリも本来は群生するものだが、このカサノリは 1 本のカサノリが点々とある。カサノリの傘の上には粒子が堆積しており、おそらく生まれるそのそばから枯れしていくのだろう。

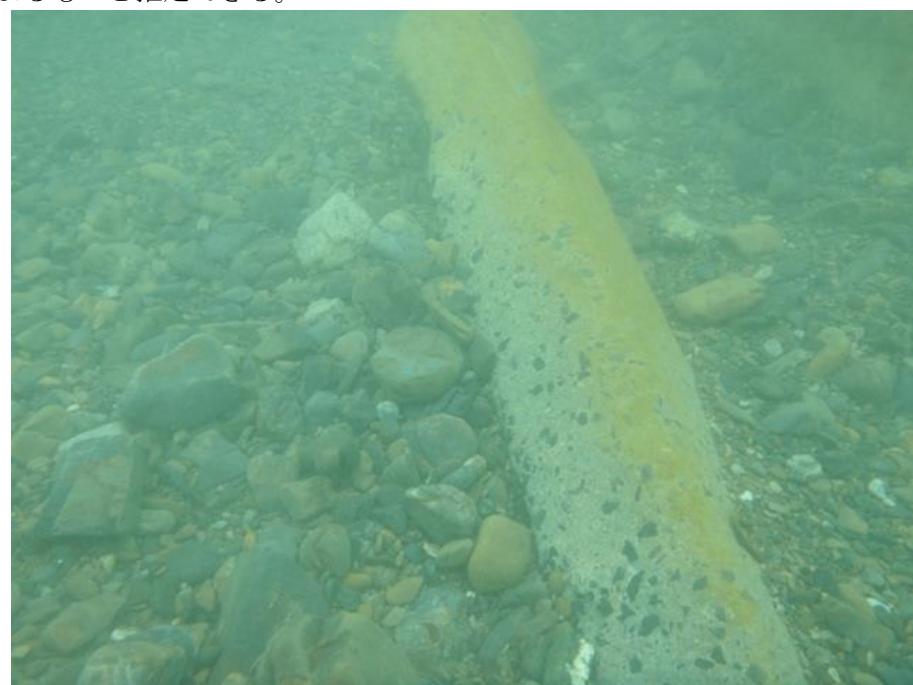
深さ 2m ほどのところで、コンクリートの柱のようなものを見つけた。これはおそらく採石場の施設の一部が流れたものであろう。このようなものが存在することは、採石場からの土砂などの流れ込みは明らかである。周りの石もその形状からほとんどが陸上からの流れ込みによるものと推定できる。

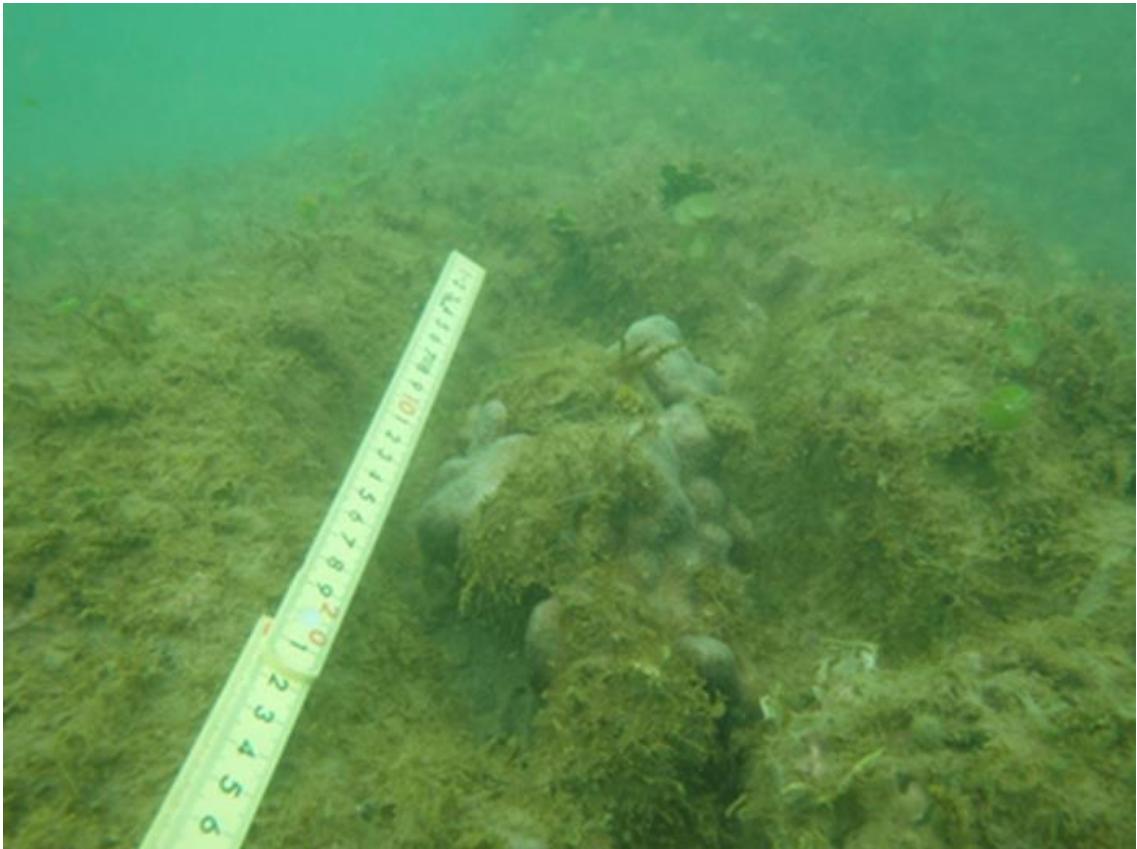
塊状ハマサンゴ類。生きている部分もあるが、土砂の堆積により死滅している部分もある。

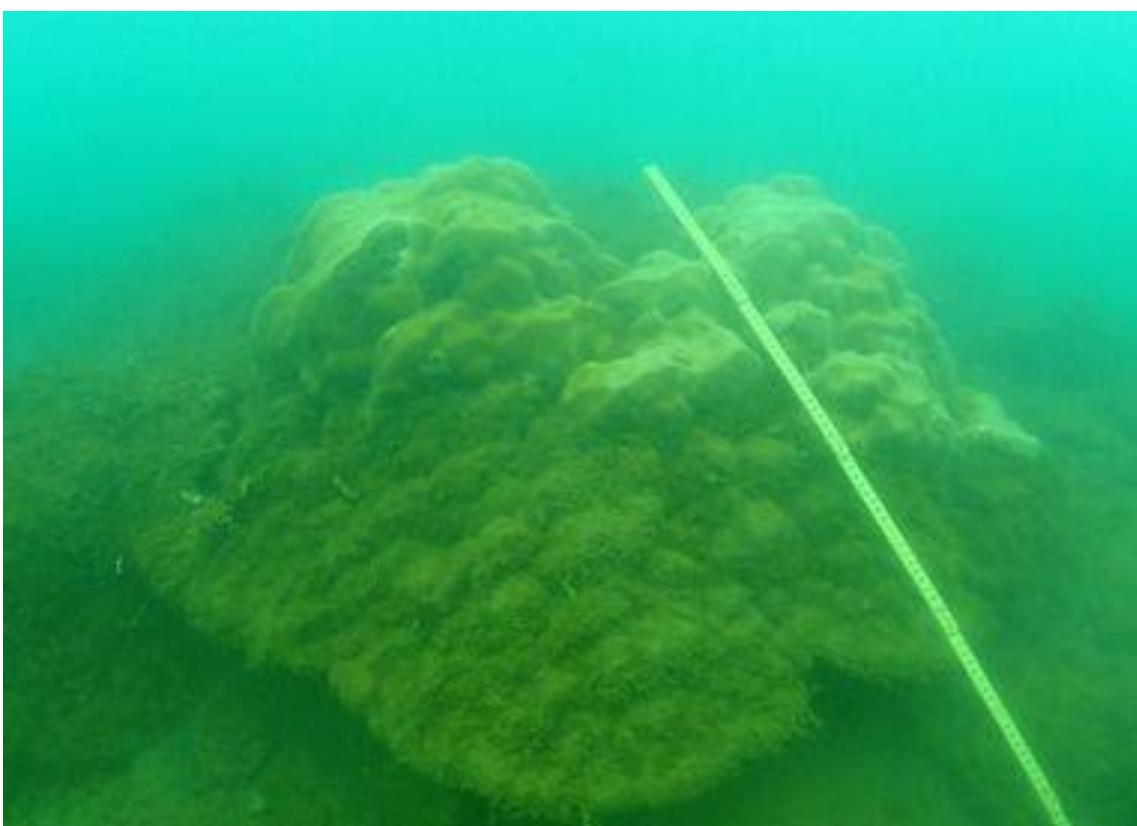
塊状ハマサンゴ類。左下が部分的におそらく土砂堆積が原因となり死滅している

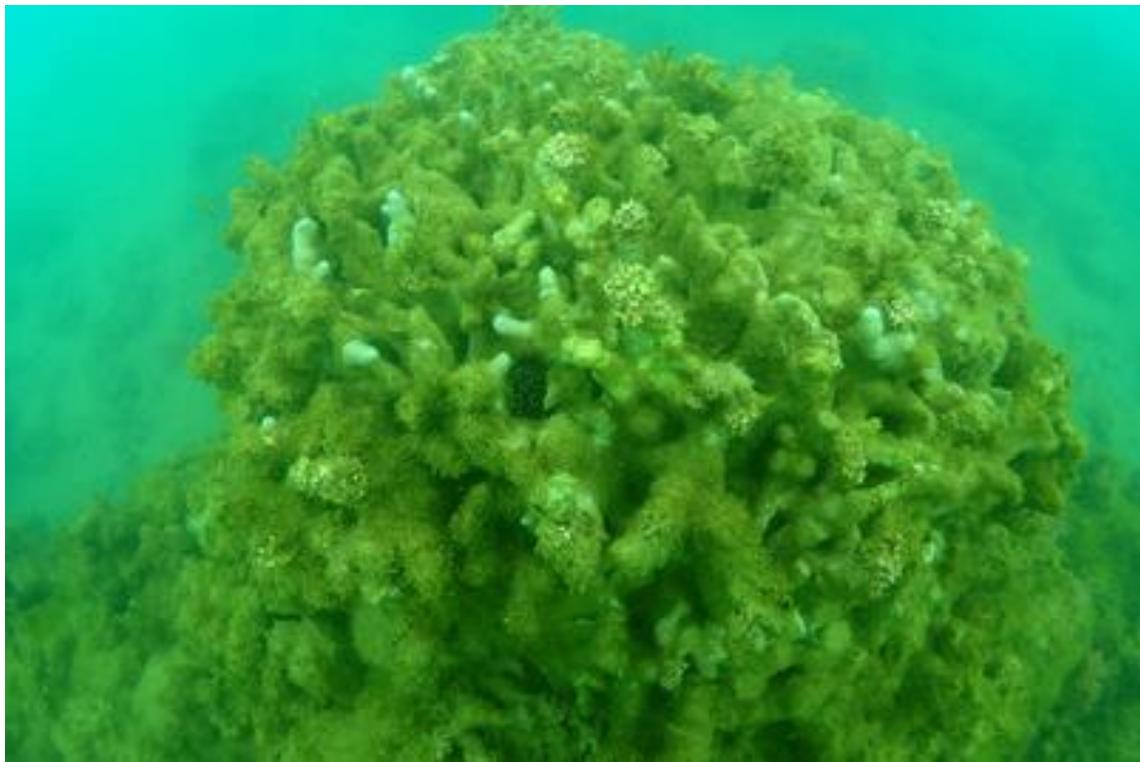
生きている部分もあるが、土砂が堆積している部分の方が多い。ユビエダハマサンゴの類であると思われる

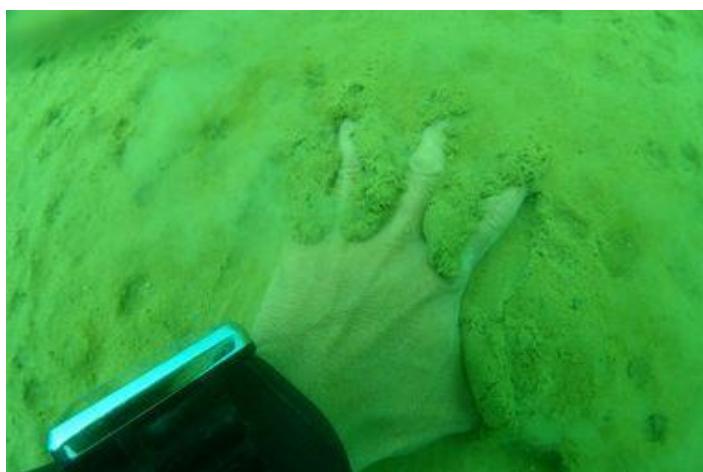
堆積している土砂の様子

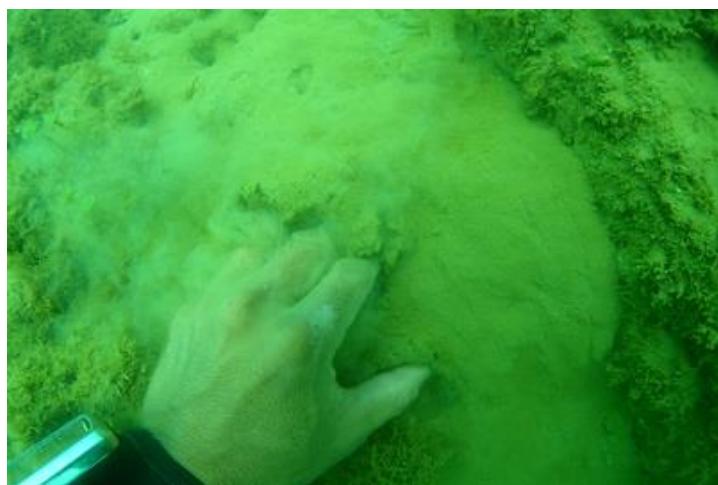
海底のシルトの様子
