泡瀬干潟埋立・海草藻場モニタリング調査レポート 10年の記録(2003-2012年)

～ 埋め立てが泡瀬干潟に与えた甚大な影響；海草藻場が消えた ～

2012年10月
公益財団法人 日本自然保護協会

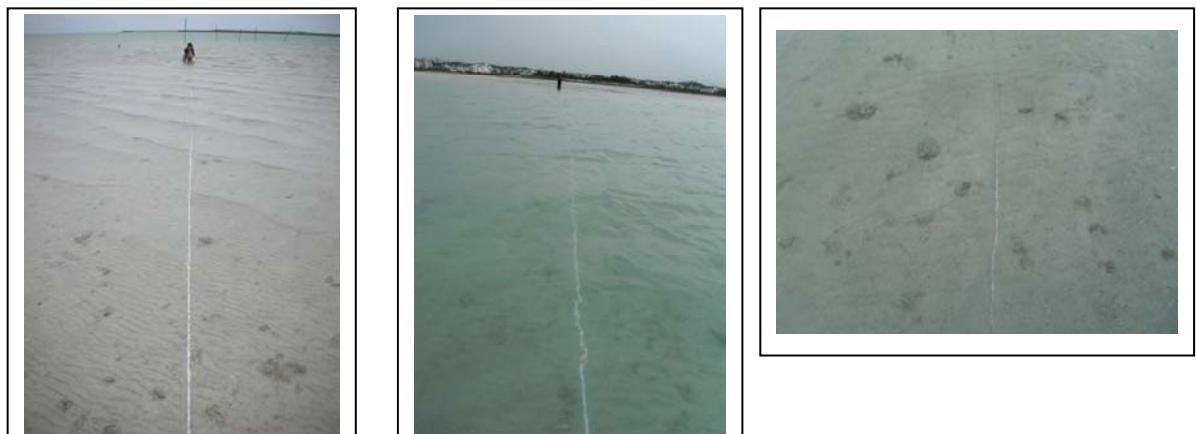
■工事後 (2010, 2012年)

1. 本格的な埋立工事が始まって1年後の2007年以降、埋立地の陸側に広がっていた海草藻場は、広範囲にわたって消滅した。
2. 事業者は海草藻場激減の原因を大型台風とするが、大型台風が来ない年でも回復は見られない。
3. 2箇所の調査地(L1,L2)で、コアマモ、リュウキュウスガモは全く見られなくなり、わずかに生育しているマツバウミジグサのバイオマスは激減し、地上部の葉は草丈が短く細くなった。
4. 海草藻場の消失と共に、そこに多数生息していたクロナマコ、コブヒトデ、ハボウキガイはほとんど見られなくなった。藻場の海底に穴を掘って暮らしていたハゼやエビ、緑藻のカサノリ、ホソエガサは姿を消した。
5. 浚渫と護岸建設により、海水の流れが変わり砂州が大きく変形。埋立地の陸側に土砂が堆積し藻場を埋めた。

アセスに反する埋立事業はすぐに中止し、干潟と藻場の保全・復元をすべきである

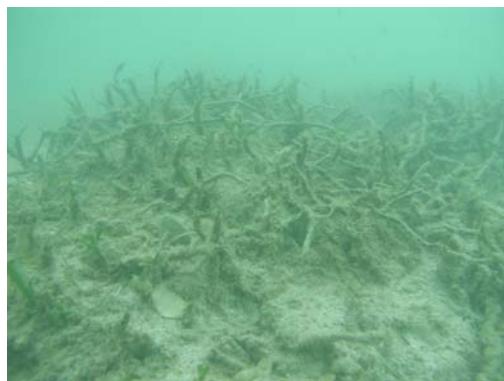
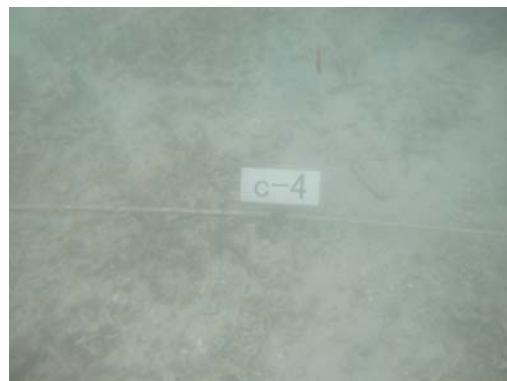
【写真 0】移植した海草ブロックと移植先の海底（2002（H14）年 6 月）

また、2001（H13）年から実施した、海草の移植実験では、バックホウという建設機械を用いて被度 50% 以上の良好な海草藻場を海底の土砂ごと約 1ha の面積を海底から剥ぎ取って移動させた。しかし、移動し移植した（剥ぎ取ったブロックを海底に置いただけ）先では、その土砂が流出し、海草の根が海中にむき出しになり、ほとんどの海草は枯死した（【写真 0】）。海草藻場を剥ぎ取った場所も海底の土砂がむき出しになり、海水は濁り、荒地となった。この機械化移植実験により、移植元と移植先の両方で、広大な海草藻場は失われた。環境影響評価書に記された新たな藻場環境の創出どころか、埋め立てを免れるはずであった周辺海域の海草藻場まで破壊したのである。

海草の根が海中にむき出しになっている

海草は生育しておらず、海水は濁っている

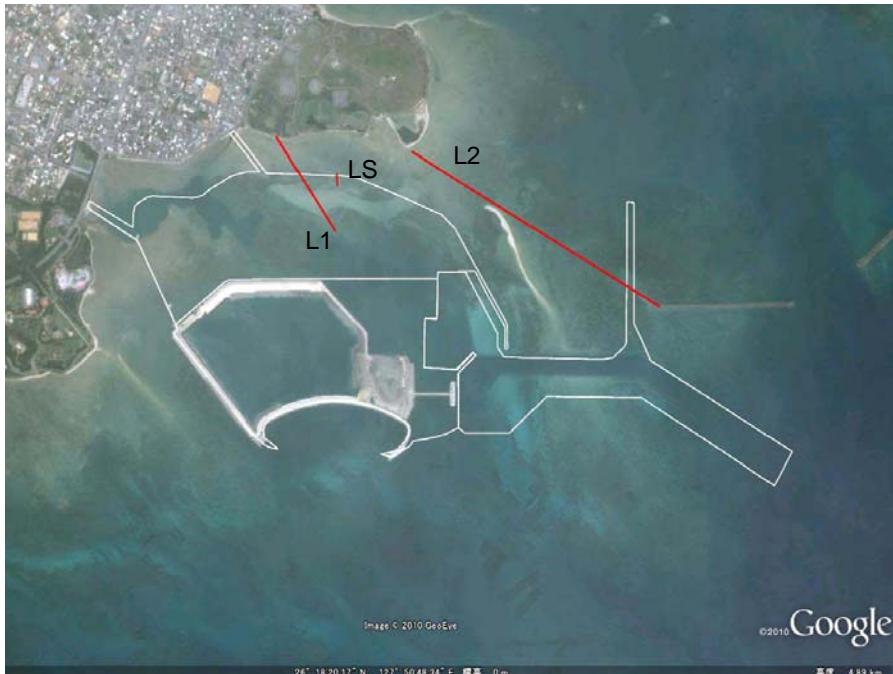
図1 海草藻場モニタリング調査ライン

設定した調査ラインの位置は図 1 に、それぞれのラインの環境と海草藻場の特徴は表 1 に示した。

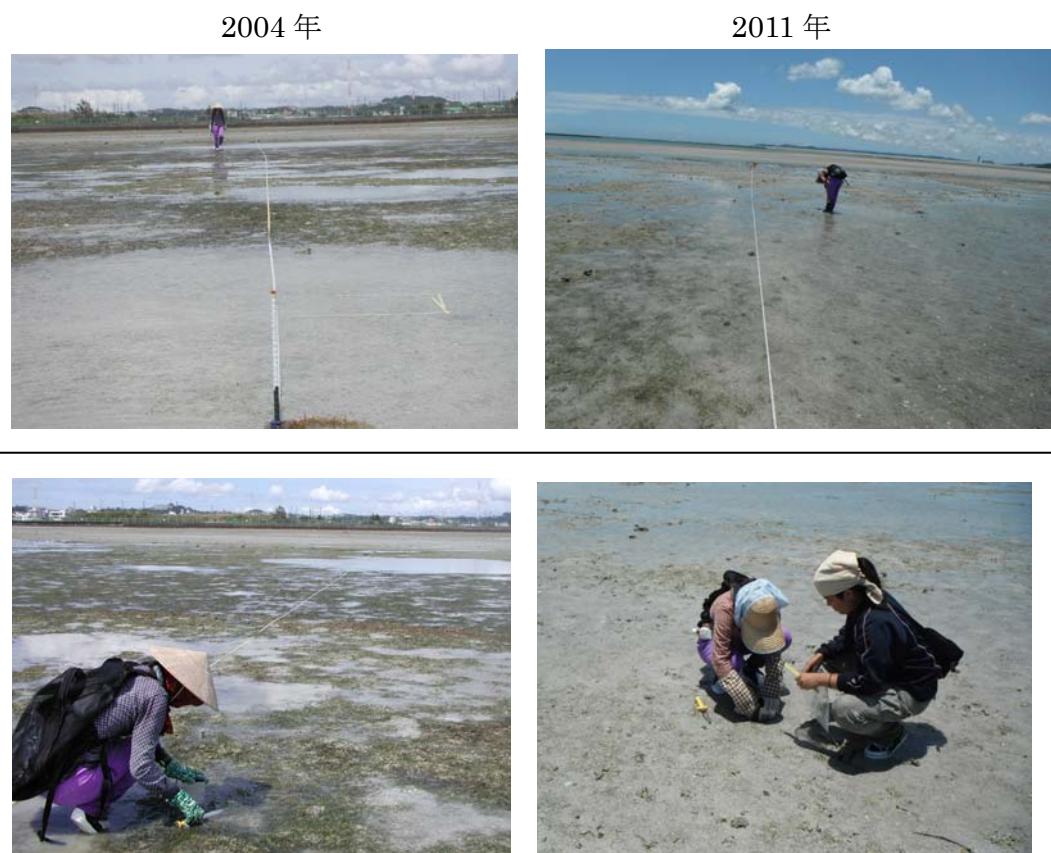
【写真 1】 LS 上の海草群落（上）と LS 15m 地点の坪刈り地点の藻場の様子（下）

写真1は、2004年9月と2011年7月のライン上の海草藻場及び坪刈りを行なった15m地点の藻場の様子である。2004年には一面に藻場が広がっているのが確認できるが、2011年は、わずかに海草が生育しているのが確認できる程度で、砂地となっている。

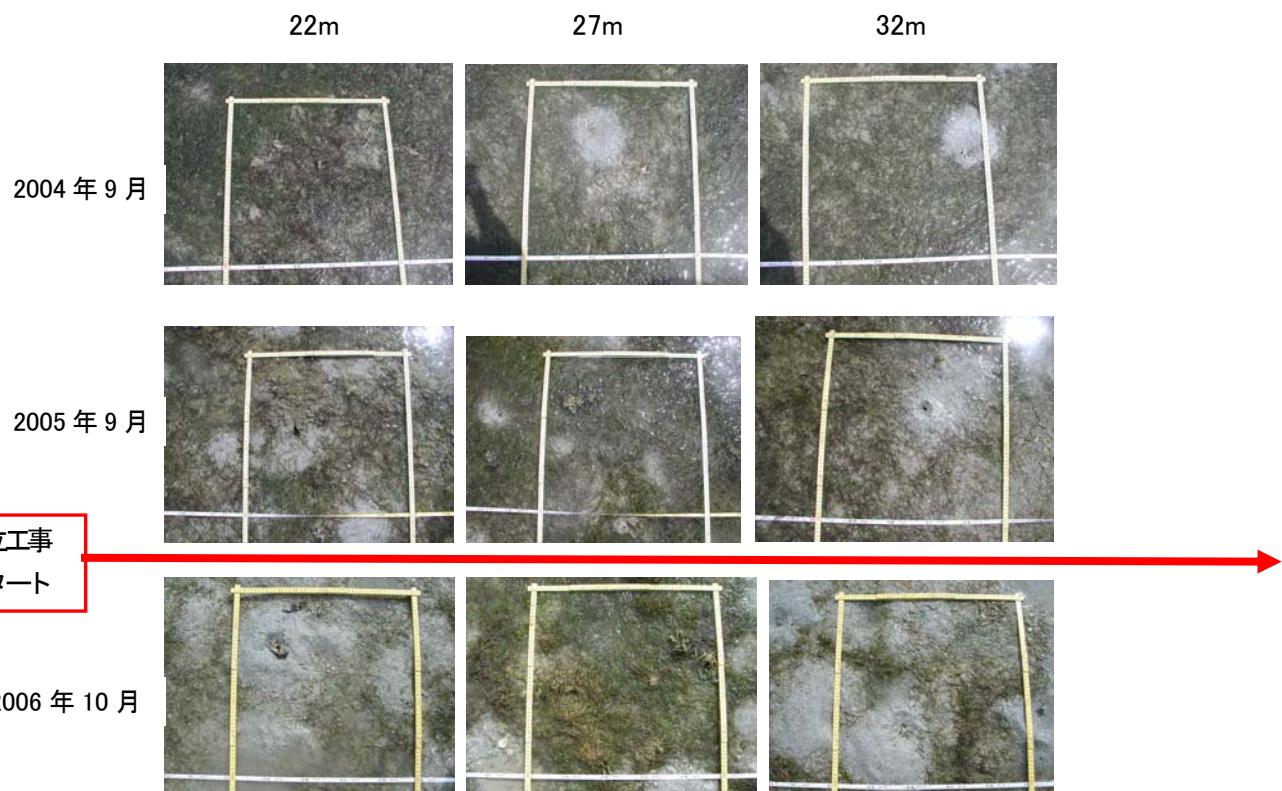
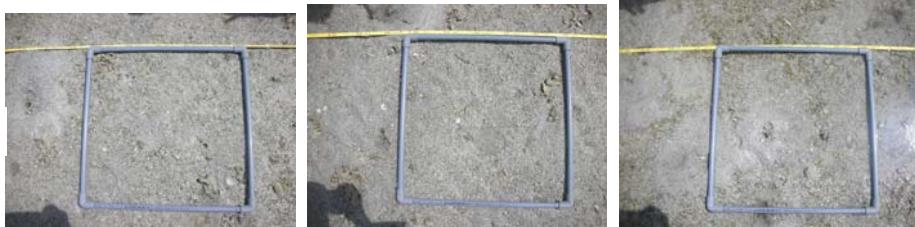
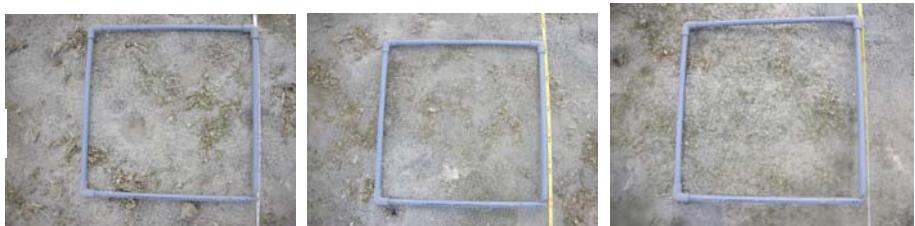
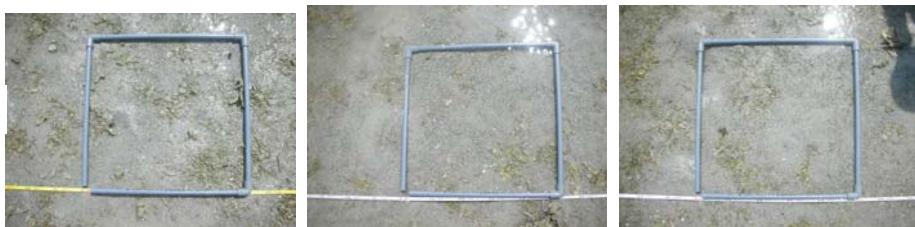
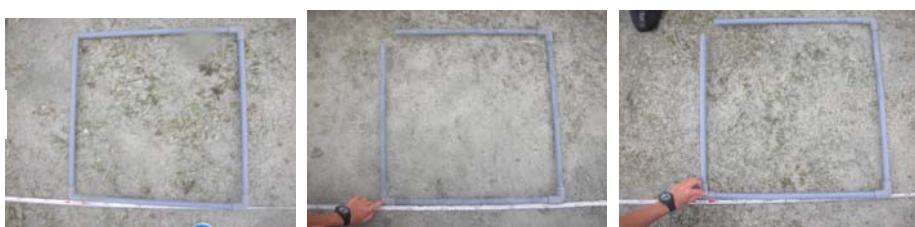
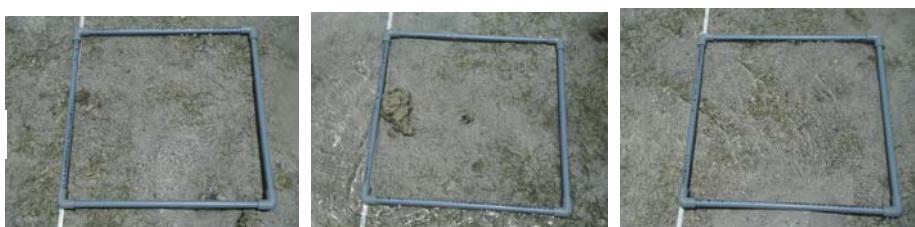
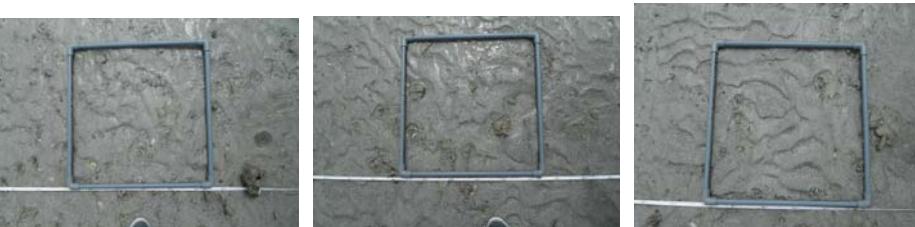
【写真 2】 LS のマツバウミジグサ・コアマモ群落の変化（2004-2011 年）

写真2は、ライン上5mごとに設置した方形枠内に生育する海草群落の変化の様子である。本格的な埋め立て工事が始まった2006年を境に変化が始まり、2007年以降は、砂地が目立ち、海草は激減した。

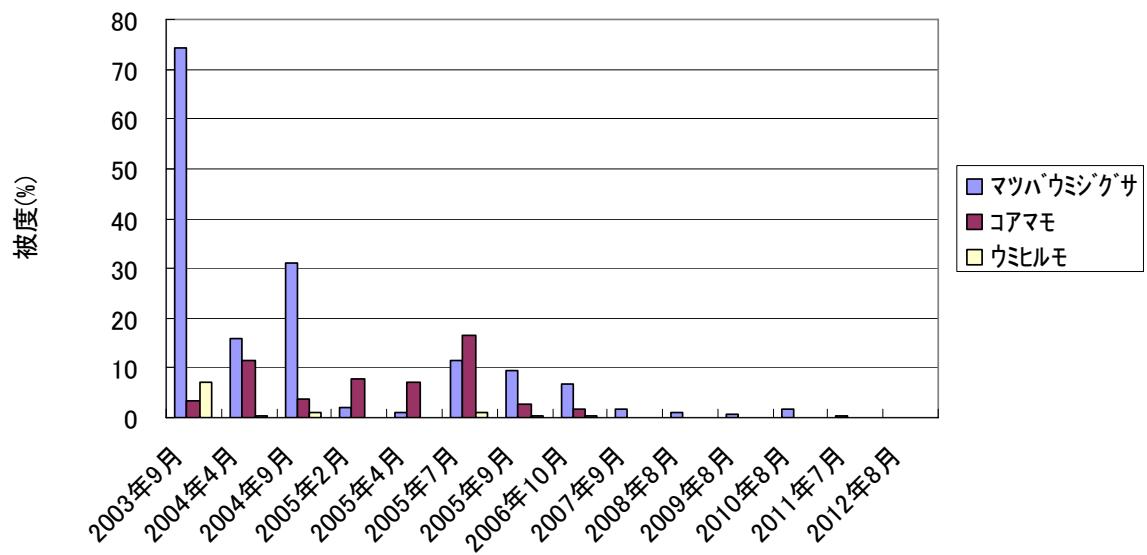
図2 LS の海草群落の被度の変化（種別）

図2は、5mごとに設置した方形枠14個で測定した被度の平均値の変化を示すものである。被度+は1%と換算して計算した。

2003年から2004年にかけて、マツバウミジグサが激減した。2004年から2005年までは時期によって変動が見られたが、2007年以降最も多く生育していたマツバウミジグサの被度は1%にも満たなくなり、2012年には、限りなく0に近い状態であった。コアマモは全く見られなくなった。

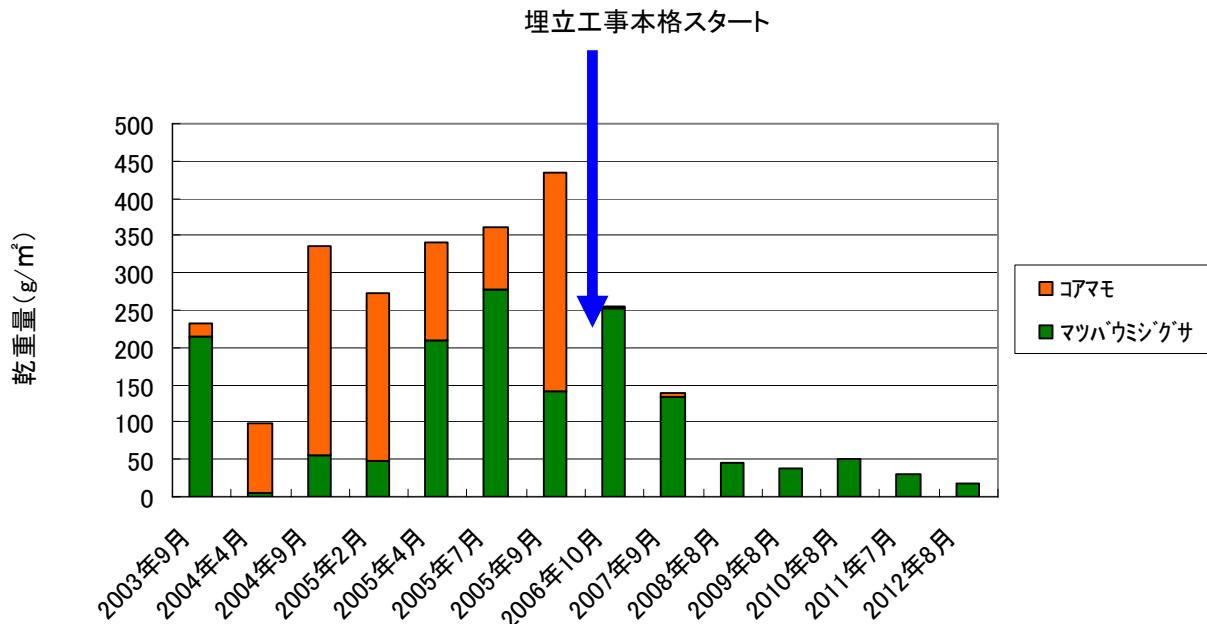
図3 LS マツバウミジグサ-コアマモ群落のバイオマスの変化

図3は、LS 15m 地点で坪刈りした海草のバイオマスの変化を示したものである。被度の変化と同様に、2007年以降マツバウミジグサ、コアマモとも減少を続け、2008年以降コアマモは全く見られなくなり、わずかに生育しているマツバウミジグサも年々減少している。

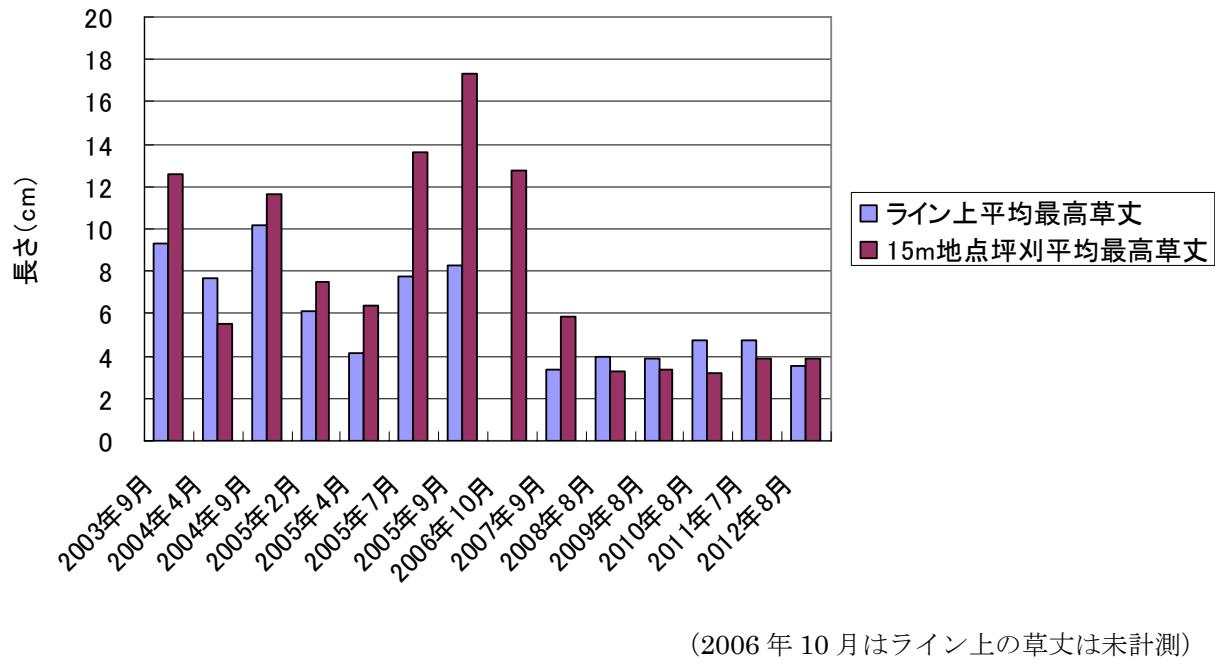
図4 LS マツバウミジグサ-コアマモ群落の最高草丈の変化

図4は、被度を測定した方形枠内及び坪刈りした海草の最高草丈の変化を示したものである。2006年以前と2007年以降を比較すると、2007年以降は草丈が低くなっていることがわかる。これは、1つ1つの海草に注目した場合、生育状況が悪くなっていることを示していると言える。

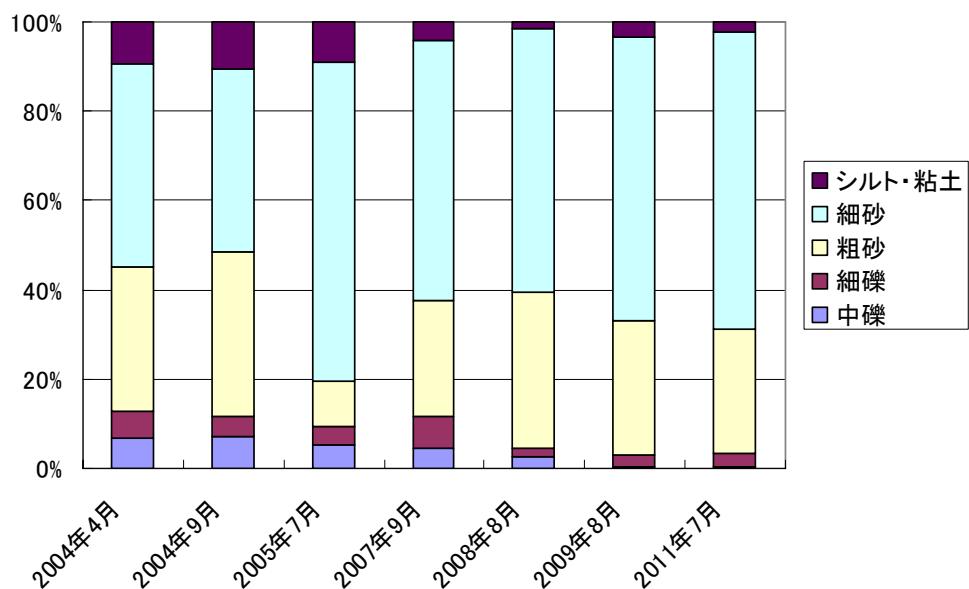
図5 LS マツバウミジグサ-コアマモ群落の底質の粒径組成の変化

図5は、LS15m地点で坪刈りした海草の底質の粒径組成の変化を示したものである。2007年以降、シルト・粘土と中礫が減少し、細砂・粗砂が増え、底質のほとんどを占めるようになった。

埋立工事との関係を見てみると（表2）。2006年1月から浚渫、護岸〆切、護岸内への埋立土砂の投入が行われたことを踏まえると、LS は、陸と埋立護岸に挟まれた海域であり、浚渫された沖合の海域から海水が流れてくる場所に位置し、浚渫された海底からの土砂が流れ込んでくると考えられる。また沖合に建設された護岸を回り込む形で海水が流れてくるため、護岸建設により掘り返された海底からの土砂、埋立地に投入された土砂等が LS に流入し、水の濁りや底質を変化させたことが容易に推察される。実際に、現場の観察からも海草藻場の上に土砂が堆積した様子が観察されている（写真5）ほか、図5が示すように、2007年以降群落生育地の底質の粒径組成が変化していることからも明らかである。これにより、マツバウミジグサやコアマモの生育環境が変化し、生育量が減少したものと考えられる。また、図4のマツバウミジグサの草丈の変化のグラフからわかるように、単に分布域や生育個体密度が減少しただけではなく、生育状況が悪化していることが明らかとなった。海草は水面の高さまで草丈を伸ばすことができることから考えれば、草丈が短くなったことは、海底から水面までの深さが浅くなつたことを示していると考えられる。このことは、土砂が堆積して地形を変化させたことを示唆するものである。

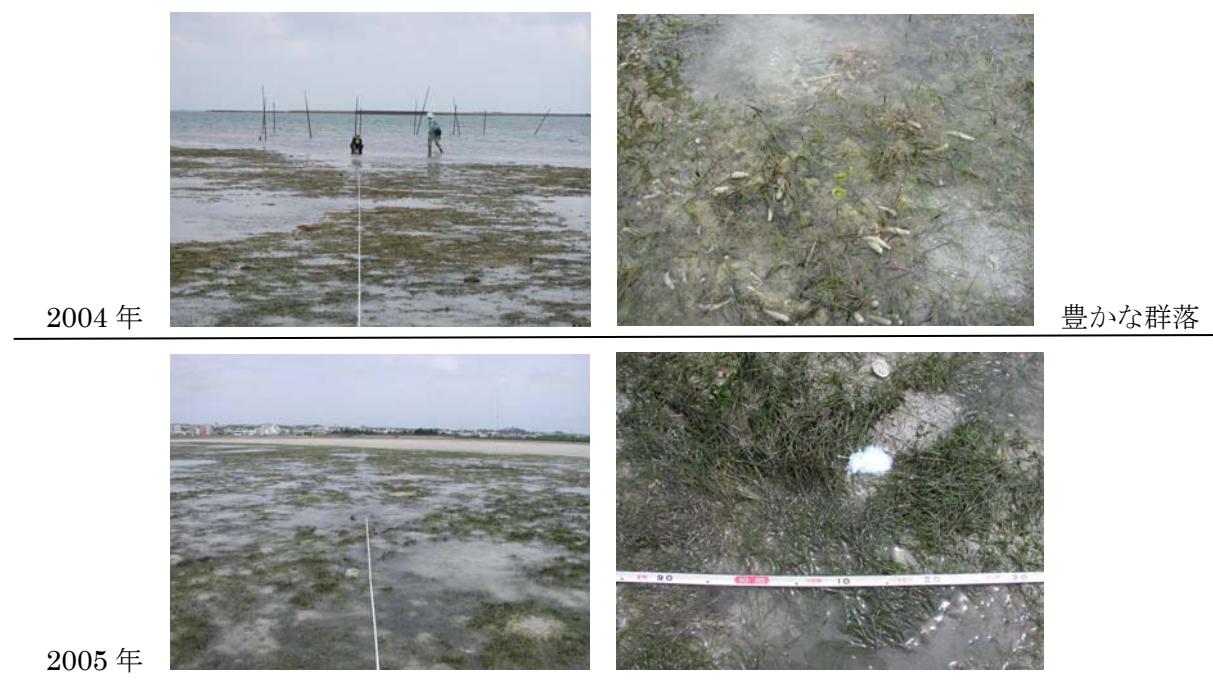
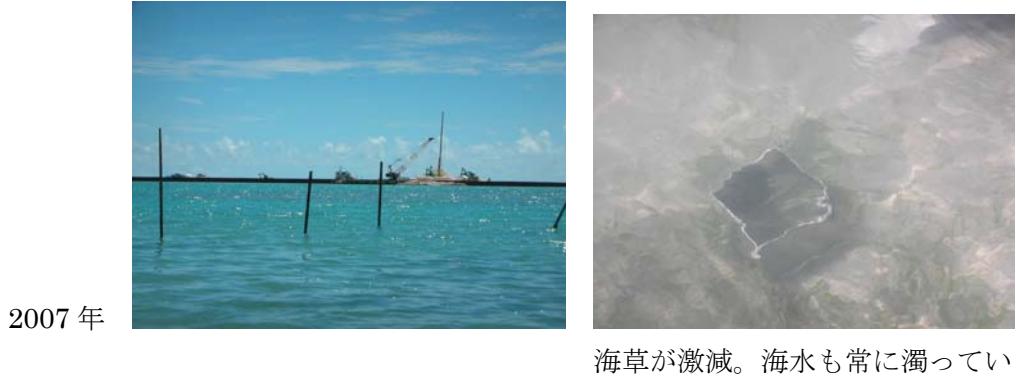
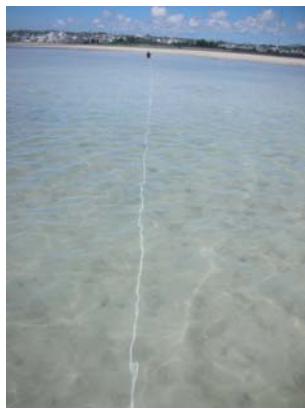
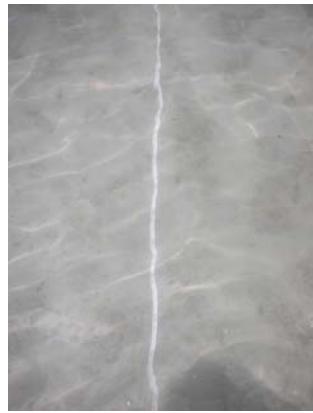
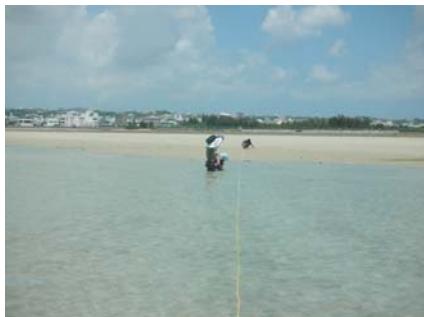
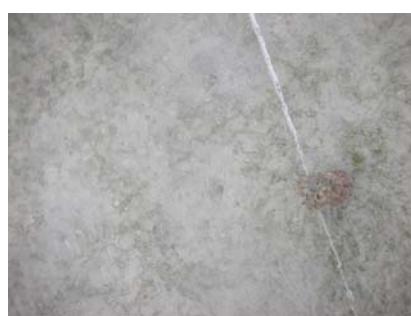
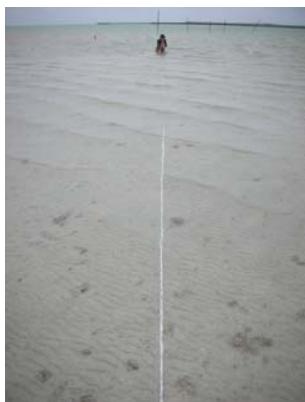
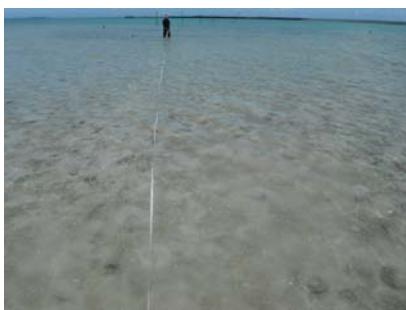
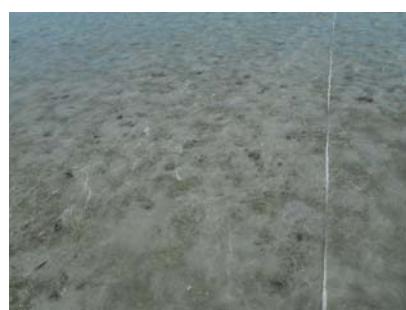
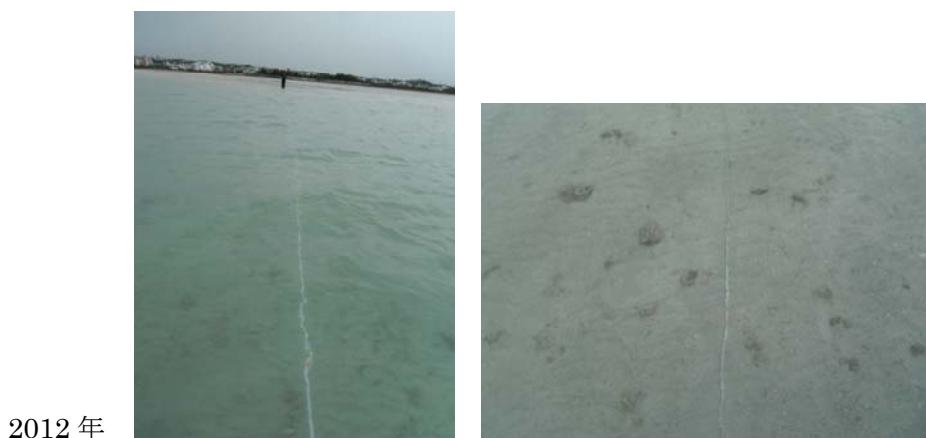
【写真3】 L1 の 500-600m の海草藻場の変化

写真3は、L1 の 500-600m の海草藻場の様子である。緑のじゅうたんのように濃密に生育していたマツバウミジグサ、コアマモ、ウミジグサ、リュウキュウスガモ、ウミヒルモが混生する海草群落は、2007 年以降ほとんど見られなくなり、砂地の海底が直接見えるようになった。また、2007 年以降は、調査中は海水は常に濁り海底がはっきりと見えない状況であった。2010 年には 10cm 先が見えないほどの濁りであった。

2006 年 1 月から仮設桟橋周辺の浚渫など本格的な埋立工事がスタート

海草が激減。海水も常に濁っている

海草群落がほぼ消滅

海草群落の回復は見られない

リュウキュウスガモ・ウミジグサが周辺にもほとんど見られなくなった

多様性は無くなり、マツバウミジグサがわずかに見られるだけとなった

調査地及びその周辺でリュウキュウスガモは姿を消した
埋立工事が始まる前の 2004 年、2005 年の写真と比較してほしい

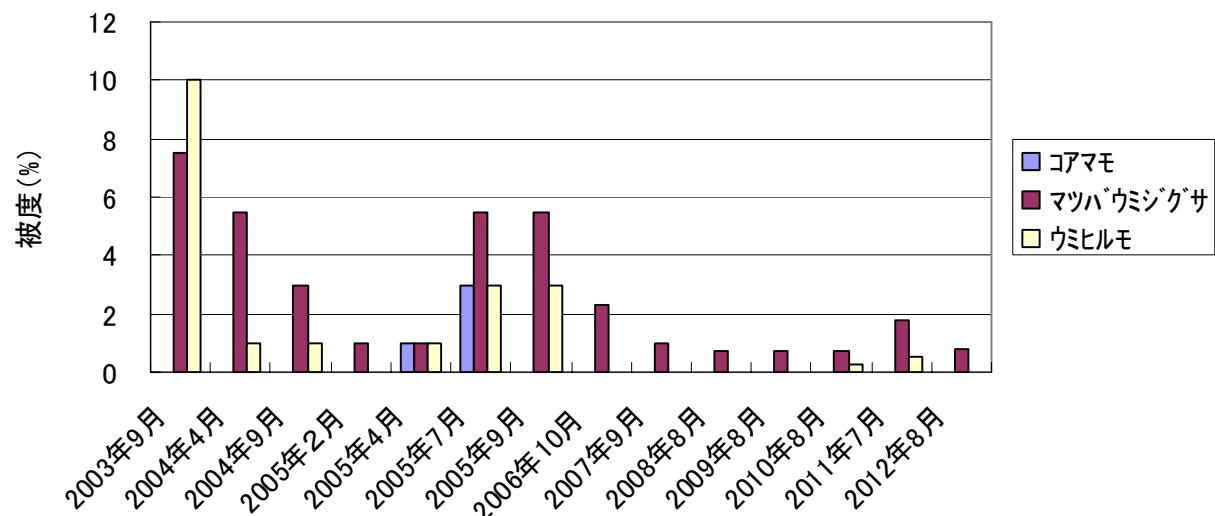
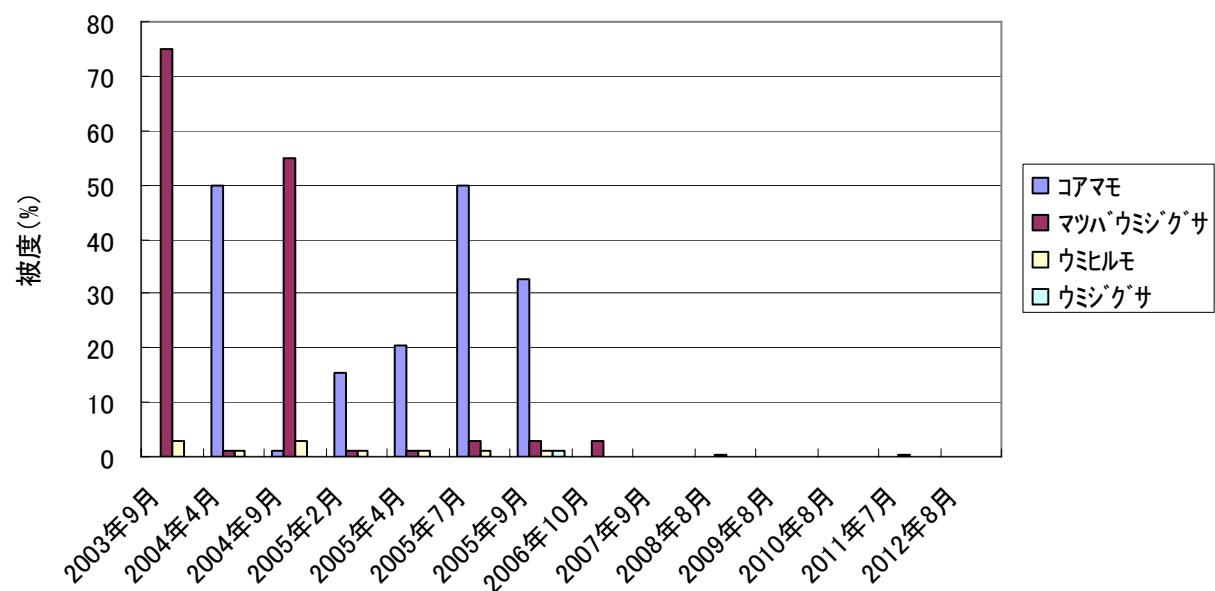
図6-1 L1の主な群落の被度の変化 (群落1, 2)

図 6 は、L1 の 300m 付近の干潟域の小型海草群落（群落 1）と、500m 以降の潮間帯から潮下帯に生育する主な群落の被度の変化を示したものである。

群落 1 のマツバウミジグサ-コアマモ群落は 2006 年以降被度が減少し 2% 以下の低い値で推移している。2012 年は 0.8% だった。

群落 2 は、2006 年より前はマツバウミジグサとコアマモが少なくとも 15% 以上、多いときは 70% 以上だったが、2006 年以降激減した。マツバウミジグサは 2006 年に 3% だったが、それ以降は 2008 年と 2011 年に 0.5% 確認されただけで、2007、2009、2010、2012 年には生育が見られなかった。混生していたコアマモ、ウミジグサ、ウミヒルモは全く見られなくなった。

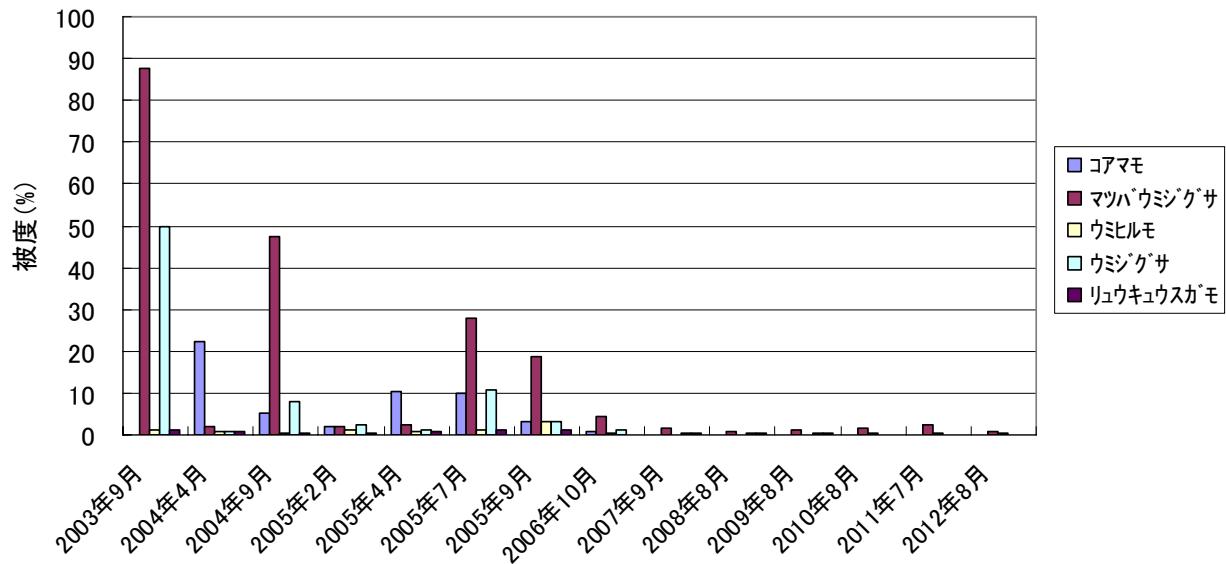
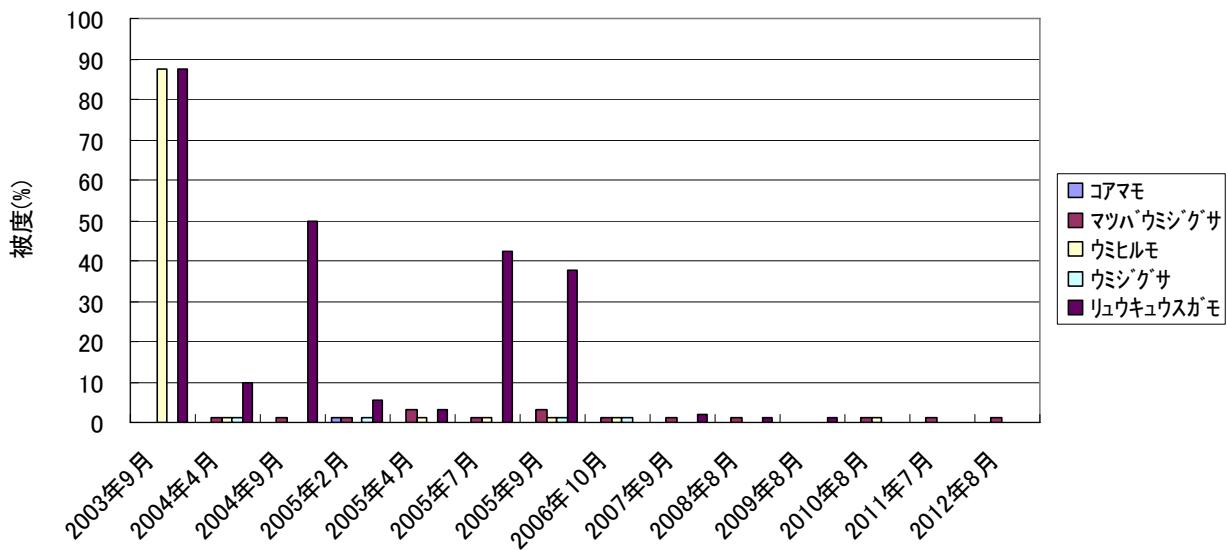
図6-2 L1の主な群落の被度の変化（群落3, 4）

群落 3 は、2006 年以降被度が激減し、全体でも 5% に満たなくなった。この群落は、ウミジグサの混生が特徴的で、2006 年以前は少なくとも 1% 以上生育が見られたが、2006 年以降は 0-1% となった。コアマモは 2009 年以降見られなくなった。2012 年にはマツバウミジグサも減少した。

群落 4 は、潮下帯のリュウキュウスガモが優先する群落である。しかし、2006 年にはライン上にはリュウキュウスガモが確認できず（周辺には少ないが生育していた）、2007-2009 年はわずか 1-2% の被度となり、2010 年以降は消失した。2012 年には、調査ラインの周辺にも全く見られなくなった。ウミジグサも 2007 年以降見られなくなった。

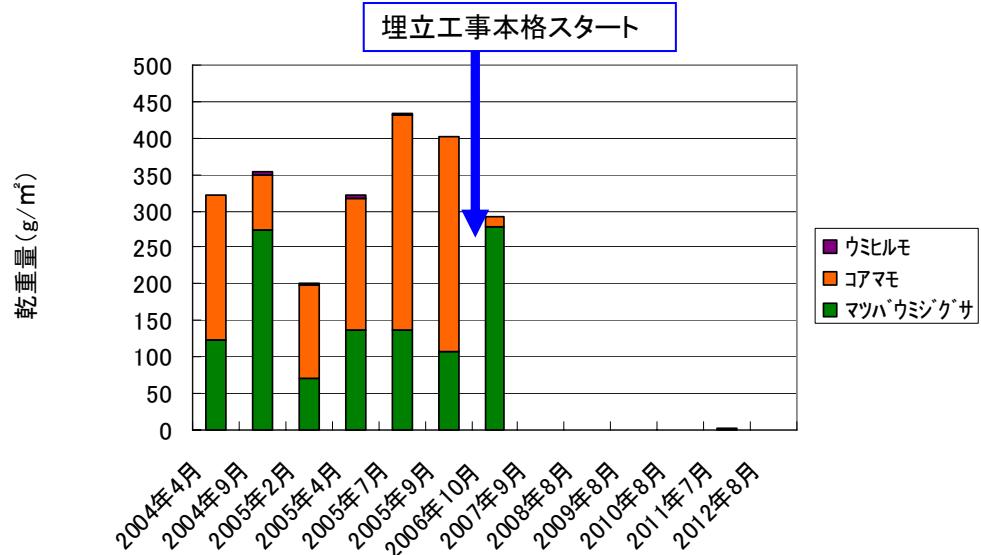
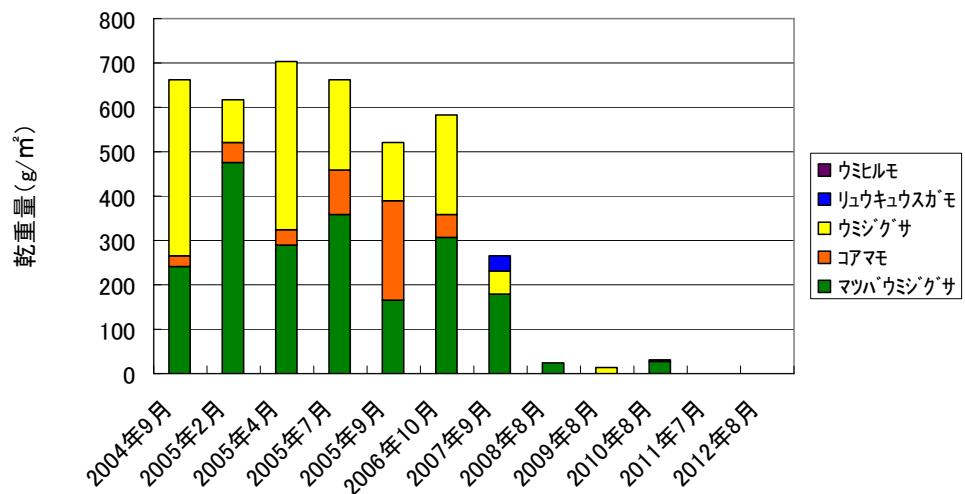
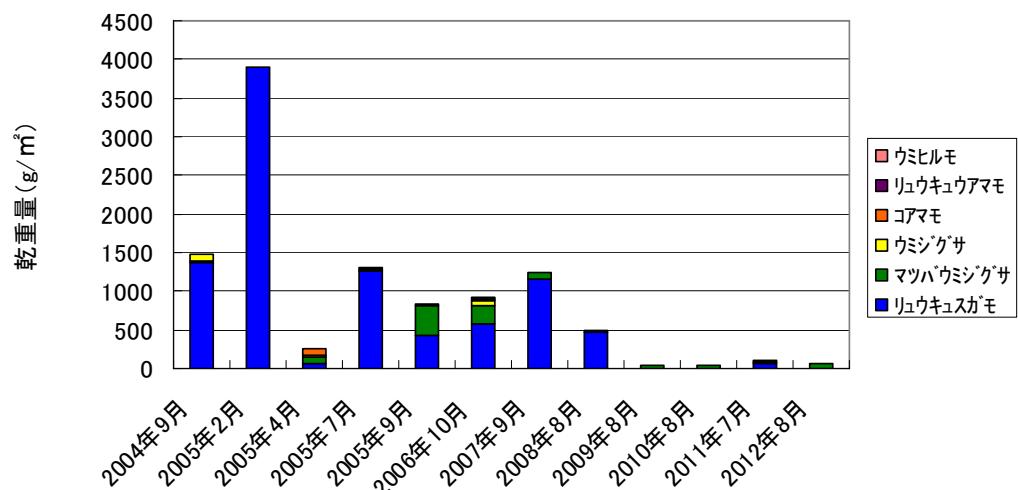
図 7 L1 515m 地点マツバウミシグサ-コアマモ群落、525m 地点ウミシグサ-マツバウミシグサ群落、618m 地点リュウキュウスガモ群落のバイオマスの変化

図7は、群落2, 3, 4に対応して、それぞれ515m、525m、618m地点で坪刈りを行い、秤量したバイオマスの変化を示したものである。その変化は被度と同様の傾向であった。

515m地点の群落は2007年以降消失した。525m地点は、2008年以降はマツバウミジグサがわずかにあったが、ほとんど無いに等しい値となった。618m地点のリュウキュウスガモは、2008年に大きく減少し、2009年以降はほとんどなくなった。2012年は、全く確認できなかった。マツバウミジグサが数十グラムある程度である。

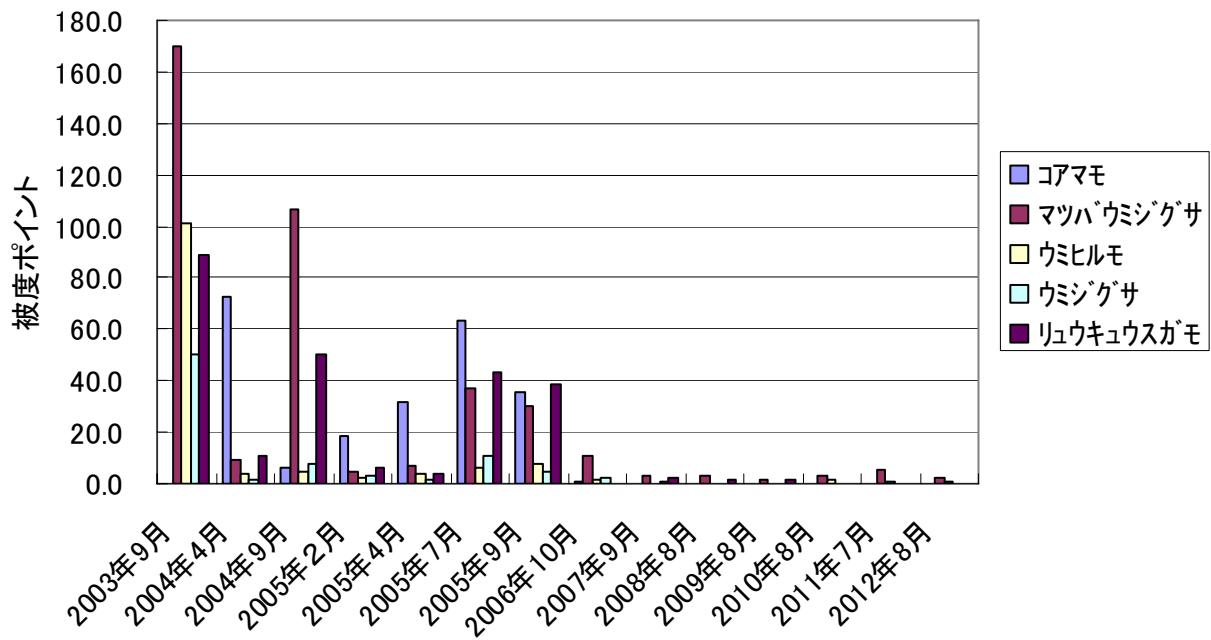
図8 L1のライン上に出現する海草の被度の変化（種別）

図8は、L1全長600mのライン上に出現する海草の被度の変化を種別に示したものである。被度は群落ごとの被度（ラインの両側各1mと群落分布距離の範囲の値）の600m分の合計ポイントである。図6, 7と同様の傾向で、2006年以降藻場の海草は激減し、2007年以降コアマモは消失、ウミジグサ、リュウキュウスガモもほとんど見られなくなった。

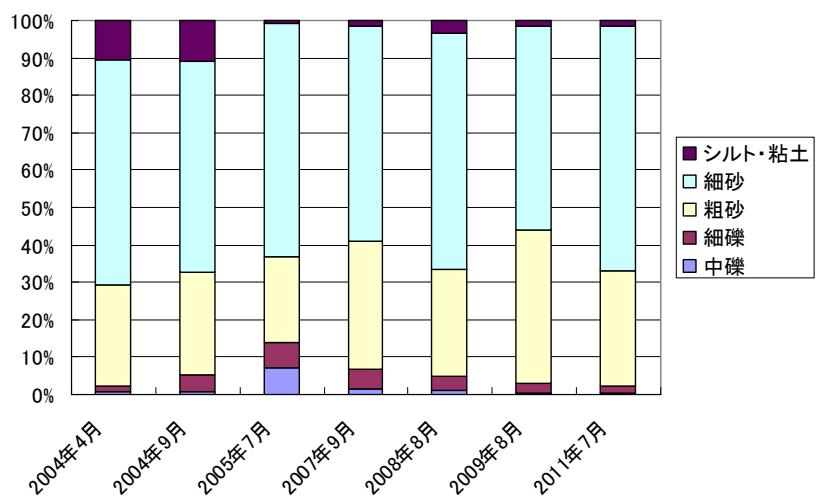
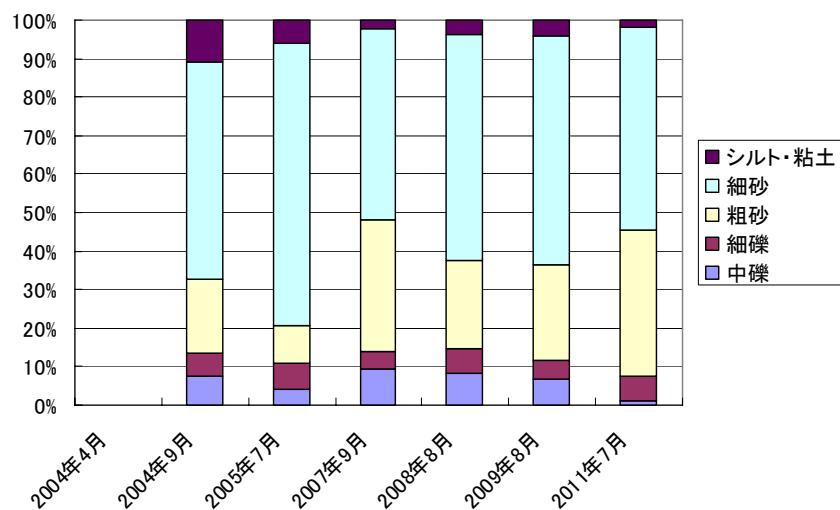
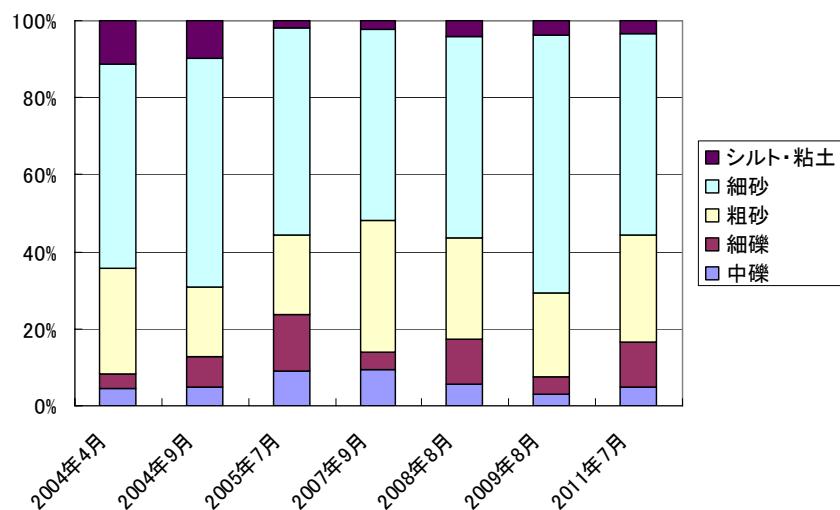
図9 L1 515m 地点マツバウミジグサ-コアマモ群落、525m 地点ウミジグサ-マツバウミジグサ群落、618m 地点リュウキュウスガモ群落の底質の粒径組成の変化

図9は、群落2, 3, 4に対応して、それぞれ515m、525m、618m地点で坪刈りを行なった海草の底質の粒径組成の変化を示したものである。

群落2: 515m 地点マツバウミジグサ・コアマモ群落の底質は、2005年にシルト・粘土が減少し、中礫が増加した。2007年以降は、シルト・粘土はそのまま低い値のままで、細礫、中礫は減少、全体として細砂、粗砂の割合が増えている。

群落3: 525m 地点ウミジグサ・マツバウミジグサ群落の底質は、2005年と2007年を境に、シルト・粘土が減少し、粗砂が増えている。2011年には細砂と粗砂が占める割合が最も大きくなつた。

群落4: 618m 地点リュウキュウスガモ群落の底質は、毎年変動が見られるが、顕著な傾向は読み取れなかった。

L1 のマツバウミジグサ、コアマモ、ウミジグサ、リュウキュウスガモ、ウミヒルモノの混生群落は、写真による観測、被度、バイオマスのすべての調査結果において、2007年以降海草の生育量は激減した。2007年以降はほとんど海草藻場がなくなり、砂地の海底が直接見える状況になった。中でも比較的大型のウミジグサ、リュウキュウスガモ、次いでコアマモの消失が顕著である。L1 は LS と同様、陸と埋立護岸の間に位置する潮間帯・潮下帯の海草藻場であるため、上述した LS と同様、埋立工事による水の濁りや底質の変化などの環境変化が推察される。そのため海草藻場がほぼ消滅したと考えられる。また、2005年頃までは、この海草藻場には、共生するハゼとエビの仲間や、クロナマコ、ハボウキガイなど多様な底生生物や緑藻のカサノリやホソエガサ（絶滅危惧 I 類）が生育していたが、現在ではほとんど観察されなくなったことからも、海草藻場を含むこの海域の環境が大きく変化したことを示しているといえる。図9の底質の粒径組成の変化のグラフは、2007年以降、粒径の小さいシルト・粘土が減少し、細砂や粗砂などの砂質分が増えていることを示しており、これは、L1 の群落生育地の環境変化を裏付けるものである。

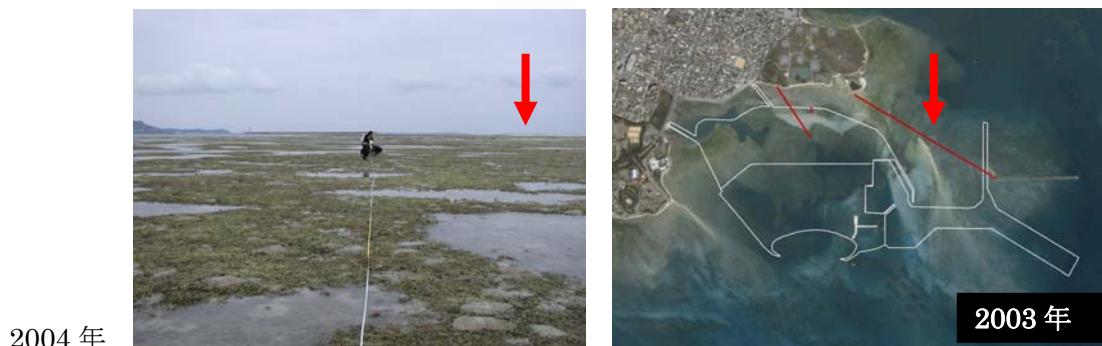
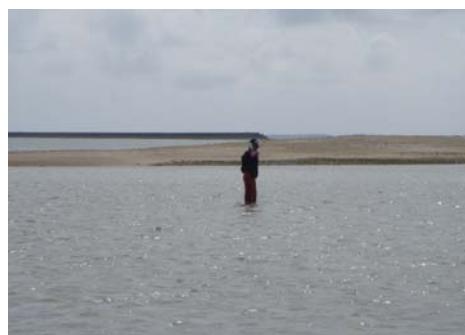
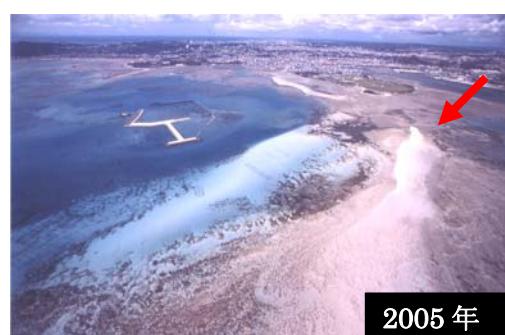
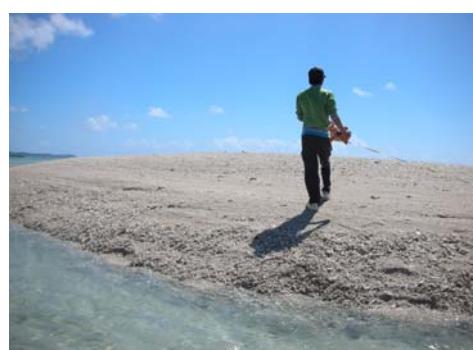
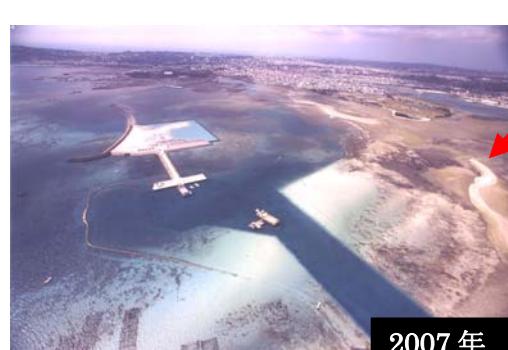
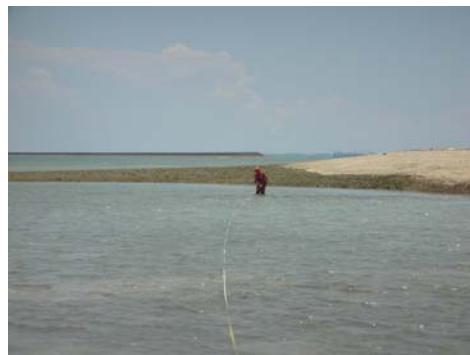
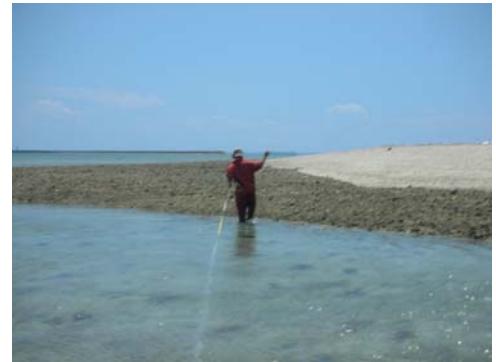
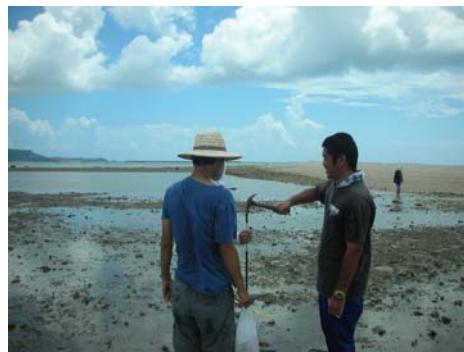
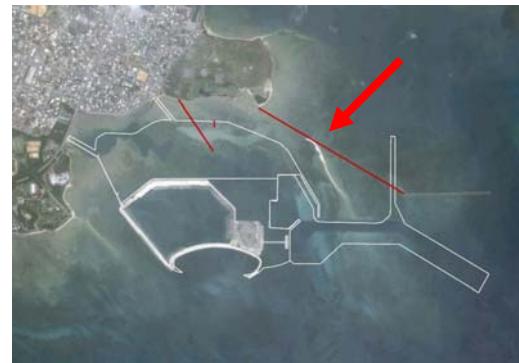
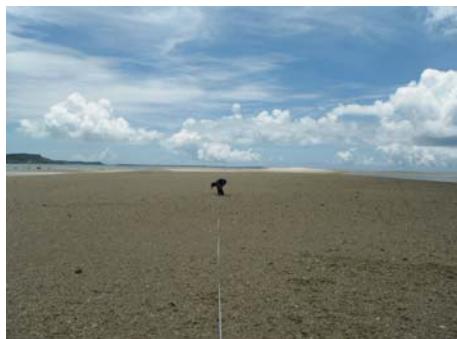
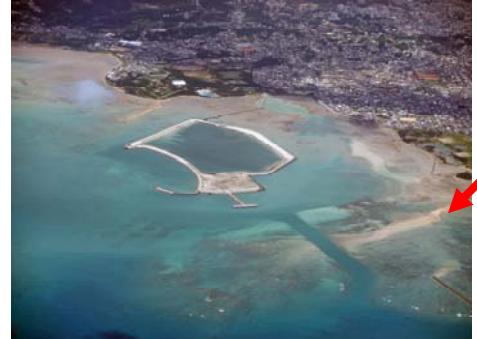
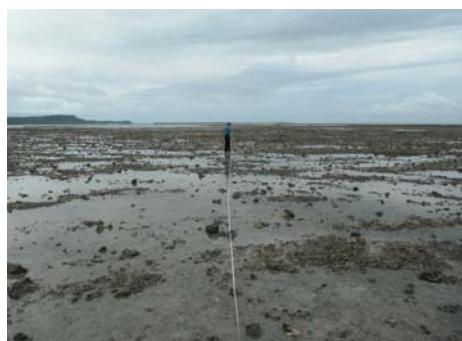
【写真4】

写真4は、L2 の 500m を過ぎた辺りから出現する砂州と海草藻場の様子を捉えたものである。調査を開始した2004年当時は、砂州はラインの南側に位置していたが、2006年に本格的な埋立工事が始まり、ラインに南側で航路の浚渫工事が行われると砂州が大きく動いて変形し、ライン上に乗ってきた。そのため、ライン上にあった500m付近の一部の海草藻場は砂州の下敷きとなり消失した。その後も、毎年砂州は高さや広がりを大きく変え続けている。

砂洲は海草藻場のずっと南側（写真右手：矢印）にあった

554m 地点。砂洲は 554～690m に位置する
急に盛り上がり、高さがある砂洲に変貌

砂洲は、566m～690mに位置する

砂洲は、566m～700m

2010年 砂洲は、537m～695m

砂洲は、467m～700m。平らに広がった

砂洲は、460m～625m。平らなまま

L2 では、ラインの南西近傍で、2006 年 1 月に海底の航路浚渫工事が行われた。このため掘られた航路の溝に沿って海水が流れるようになり、これが原因となって海水の流れが大きく変わり、ライン南側に位置する泡瀬干潟の特徴ともいえる大きな白い砂州の地形まで変形させたと考えられる。砂州の変形により、2006 年 10 月には、L2 上に砂州が移動しており、500m 近辺にあつた海草藻場を砂州が完全に埋めてしまった。500m 近辺には、2005 年までまとまつたマツバウミジグサ、コアマモ、ウミヒルモ、ウミジグサが混生する群落が生育していたが、いずれも 2006 年に激減している。これは、浚渫工事によって海水の流れが変わって砂州が変形移動し、海草藻場を埋めたことが原因で消失したことは疑う余地がない。リュウキュウスガモ、ベニアマモ、ボウバアマモ、リュウキュウアマモの大型の海草群落は、ラインの 900m 以降に分布しており、浚渫した航路や砂州よりも沖側に位置しているためか、500m 近辺の群落のように 2006 年の工事直後に直接的な影響により消失することなかったが、2007 年以降被度の減少が続いており（図 10）、ボウバアマモは 2008 年以降消失した。これは、工事の影響による恒常的な水の濁りや海水の流れの変化による底質の変化が影響したものと考えられる。

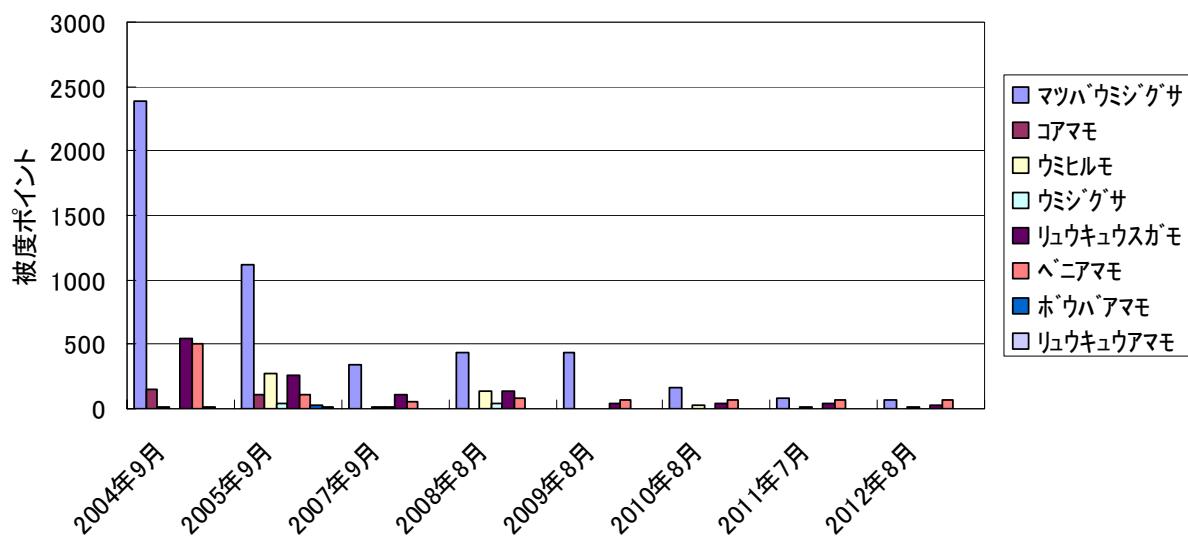
図 10 L2 のライン上に出現する海草の被度の変化（全体）

図 10 は、L2 全長 1600m のライン上に出現する海草の被度の変化を示したものである。被度は 10m ごとの被度（ラインの両側各 1 m と 10m の範囲でならした値）の 1600m 分の合計ポイントである。図 11 は、同じデータを種別のグラフで示した。

ライン全体で見ると、2005 年から 2007 年に海草が激減しているのがわかる。図 11 で海草の種別に詳しく見ると、

(2006 年は潮周りの関係で 780m 地点までしか調査を実施できなかったため、データを使わなかった。)
