泡瀬干潟埋立・海草藻場モニタリング調査レポート 10年の記録(2003-2012年)

～ 埋め立てが泡瀬干潟に与えた甚大な影響；海草藻場が消えた ～

2012年10月
公益財団法人 日本自然保護協会

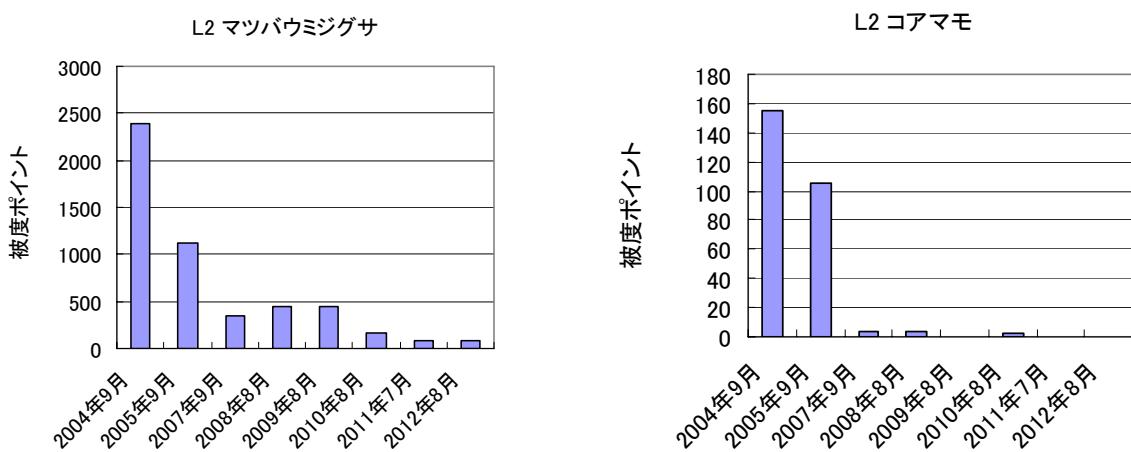
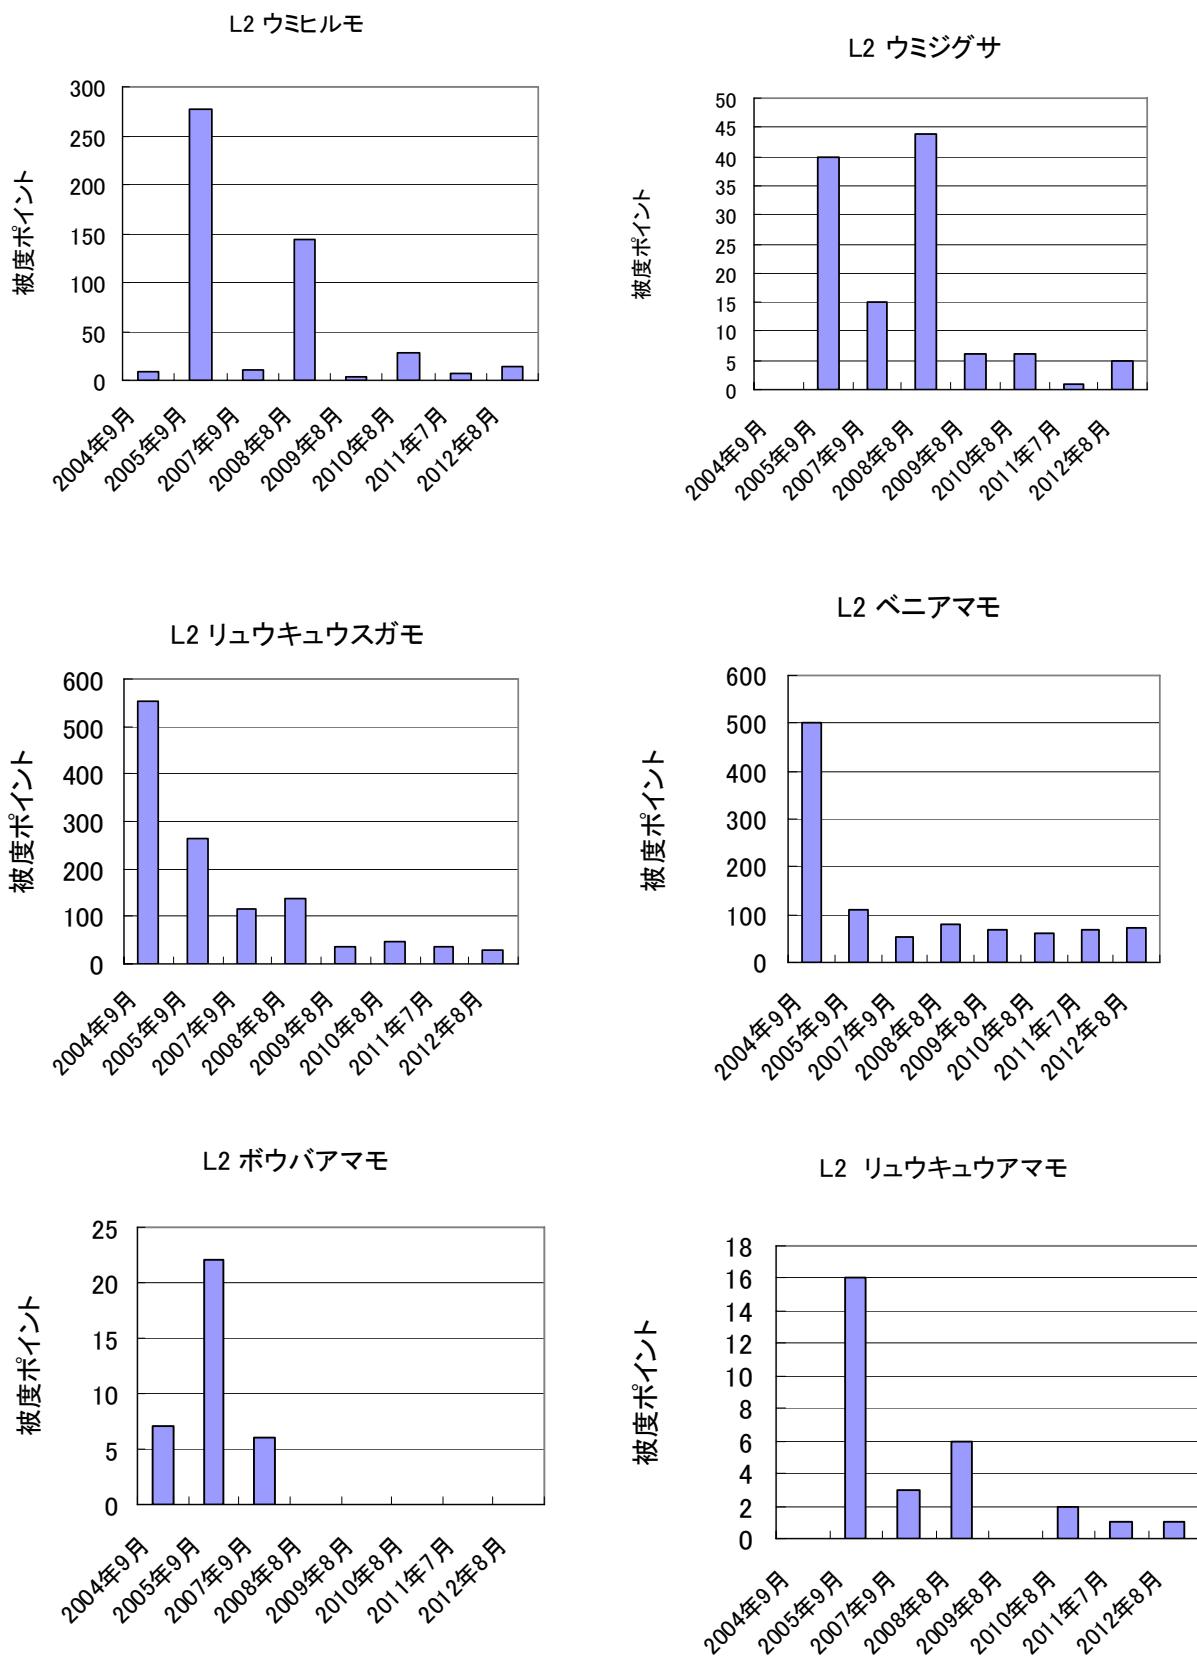
図 11-1 L2 のライン上に出現する海草の被度の変化（種別）

マツバウミジグサは、2005 年と 2007 年を境に被度が激減し、年々減少している。

コアマモは 2005 年と 2007 年を境に、ライン上では、ほとんど生育が確認できなくなった。

ウミヒルモは年による変動が大きく、傾向は明らかになっていない。

ウミジグサは 2008 年以降、被度は減少し、低い値で推移。2011 年はさらに減少した。

リュウキュウスガモは 2005 年と 2007 年を境に被度は減少し、最近 3 年では、激減した。

ベニアマモは 2004 年以降激減し、2005 年以降は被度の変化は小さい。

ボウバアマモは、2008 年以降、生育が確認できなくなった。

リュウキュウアマモは、2005 年と 2007 年を境に被度は減少し、低い値で推移している。

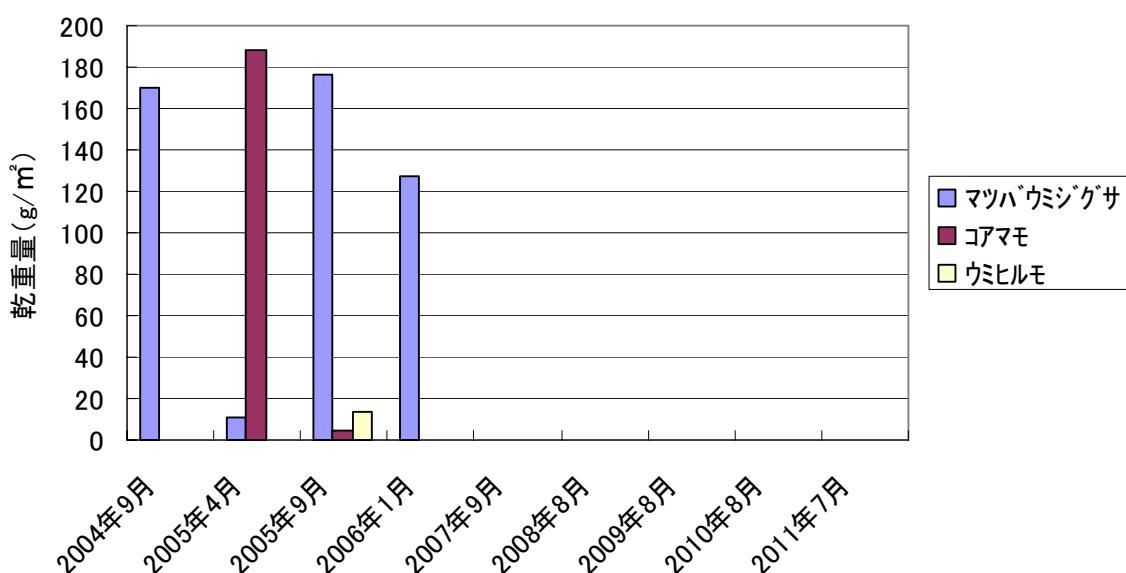
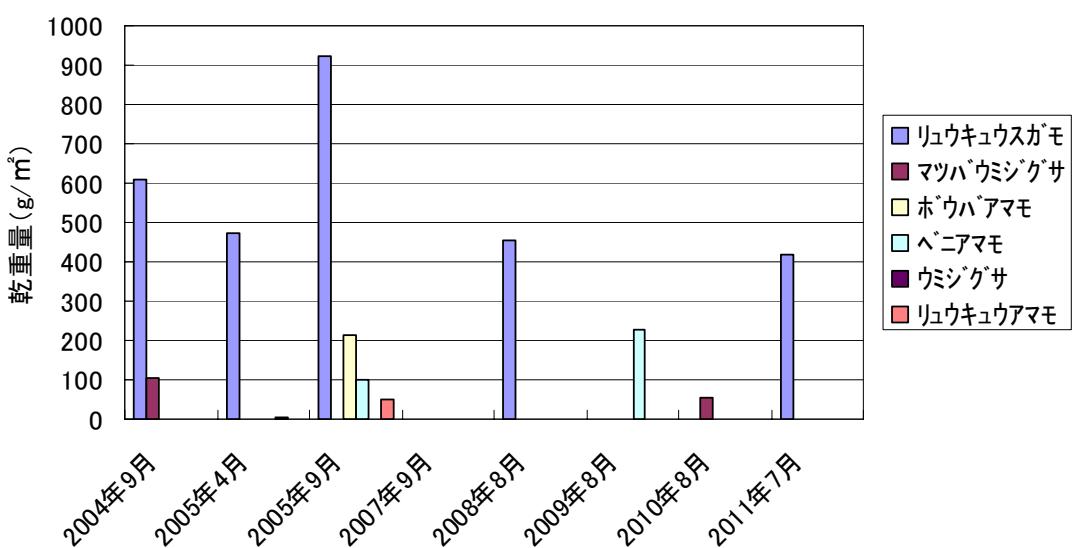
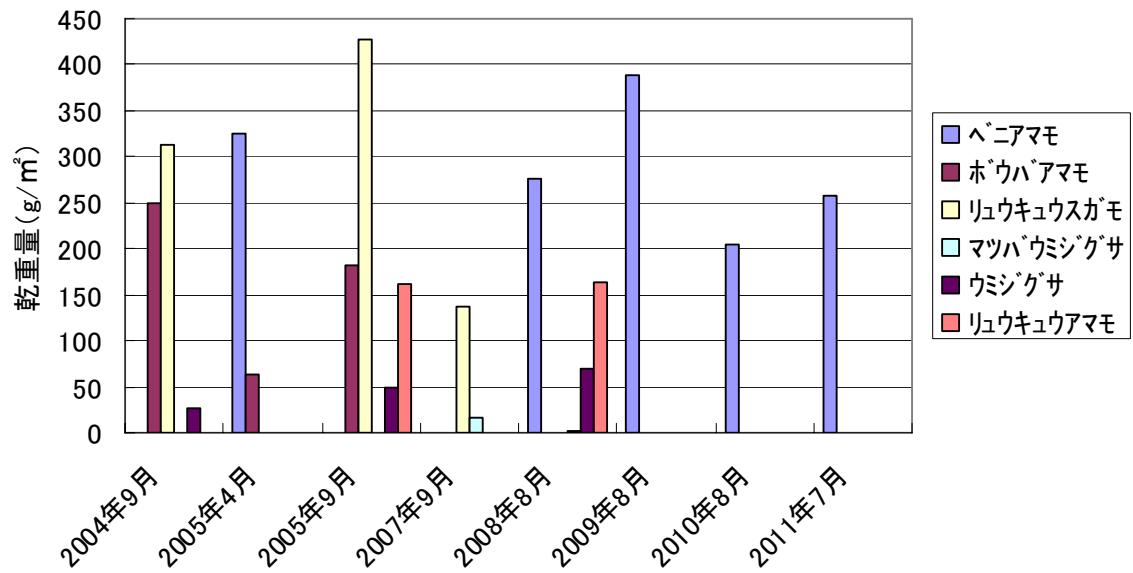
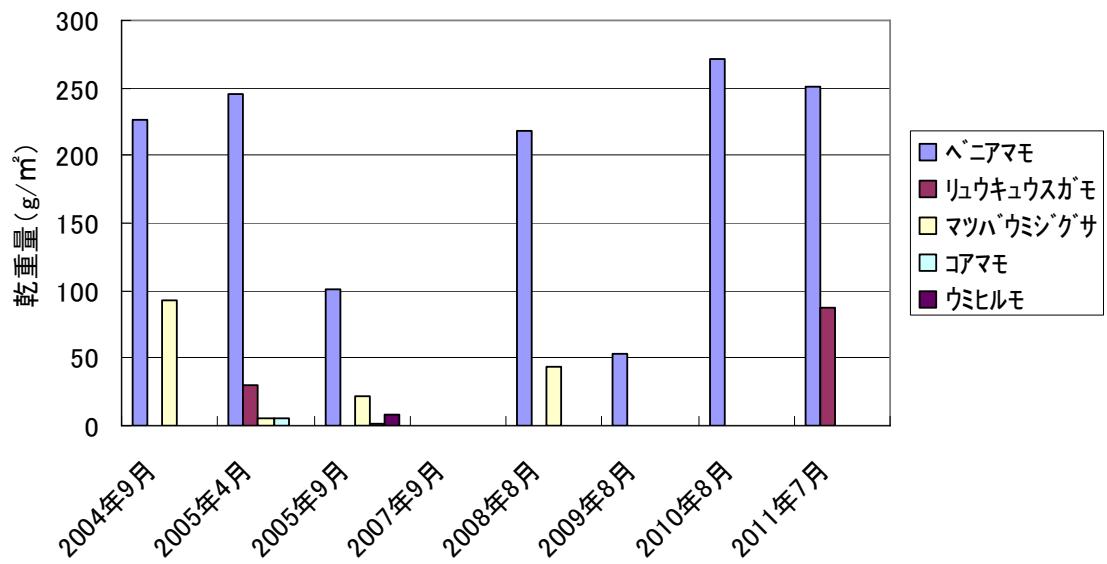
図12-1 L2 450-460m付近のマツバウミジグサ-コアマモ群落
950m付近のリュウキュウスガモ群落のバイオマスの変化

図12は、L2の主な群落4ヶ所でそれぞれ坪刈りを行い、秤量したバイオマスの変化を示したものである。

450-460m 地点のマツバウミジグサ-コアマモ群落は2007年以降消失した。950m 地点のリュウキュウスガモ群落は、種によって消長が激しい。960m 付近のベニアマモ-ボウバアマモ群落は、リュウキュウスガモ、リュウキュウアマモ、ベニアマモがそれぞれ多いときは、その他の種が少なかった。ボウバアマモは、2007年以降なくなつた。1050m 付近のベニアマモ群落は、ベニアマモは継続して生育が見られるが、その他の種は消長が大きい。

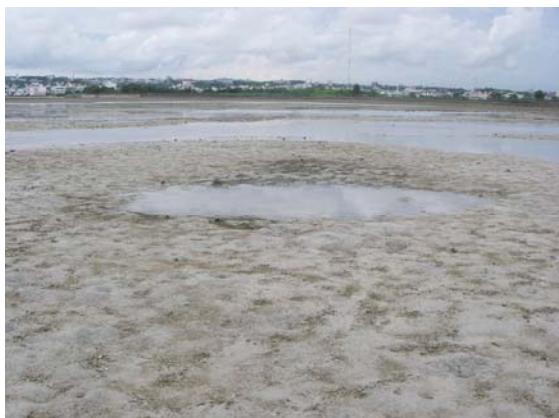
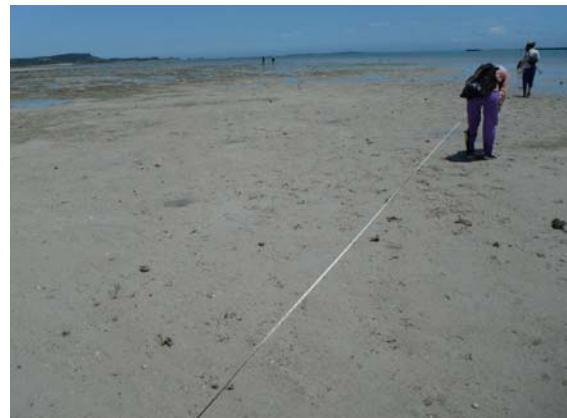
【写真 5】陸と埋立地に挟まれた海域に堆積した土砂（LS 近辺）

埋立工事との関係を見てみると（表2）。2006年1月から浚渫、護岸〆切、護岸内への埋立土砂の投入が行われたことを踏まえると、LS は、陸と埋立護岸に挟まれた海域であり、浚渫された沖合の海域から海水が流れてくる場所に位置し、浚渫された海底からの土砂が流れ込んでくると考えられる。また沖合に建設された護岸を回り込む形で海水が流れてくるため、護岸建設により掘り返された海底からの土砂、埋立地に投入された土砂等が LS に流入し、水の濁りや底質を変化させたことが容易に推察される。実際に、現場の観察からも海草藻場の上に土砂が堆積した様子が観察されている（写真5）ほか、図5が示すように、2007年以降群落生育地の底質の粒径組成が変化していることからも明らかである。これにより、マツバウミジグサやコアマモの生育環境が変化し、生育量が減少したものと考えられる。また、図4のマツバウミジグサの草丈の変化のグラフからわかるように、単に分布域や生育個体密度が減少しただけではなく、生育状況が悪化していることが明らかとなった。海草は水面の高さまで草丈を伸ばすことができることから考えれば、草丈が短くなったことは、海底から水面までの深さが浅くなつたことを示していると考えられる。このことは、土砂が堆積して地形を変化させたことを示唆するものである。
